**Compte-rendu de restauration de l'écluse et des chemins de l'eau du Jardin Clos du Pré  
Nouveau**

**Arcens, Ardèche, juin-juillet 2021**

**Association 'Une pierre sur l'autre'**

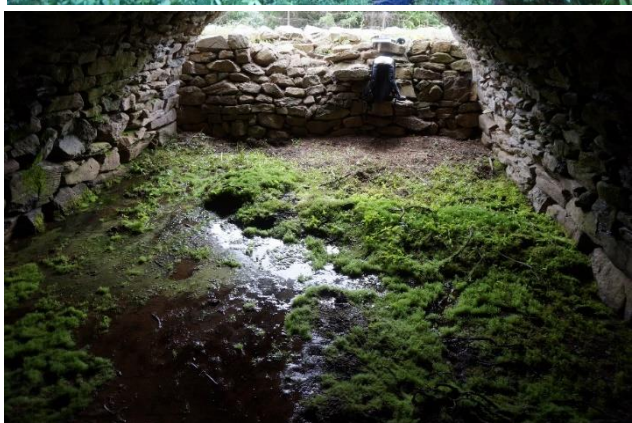
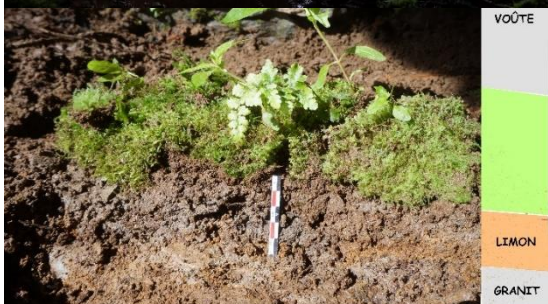
L'écluse, dans sa globalité, est restée dans un très bon état malgré la croissance des sapins Douglas. Au début de notre action de restauration, nous constatons que seul le mur supposé à tort être de barrage s'est affaissé. Et cela ne concerne qu'un seul de ses parements, celui interne au bassin.

Fig. 7 & 8 : état du bassin vue champ et contre-champ.

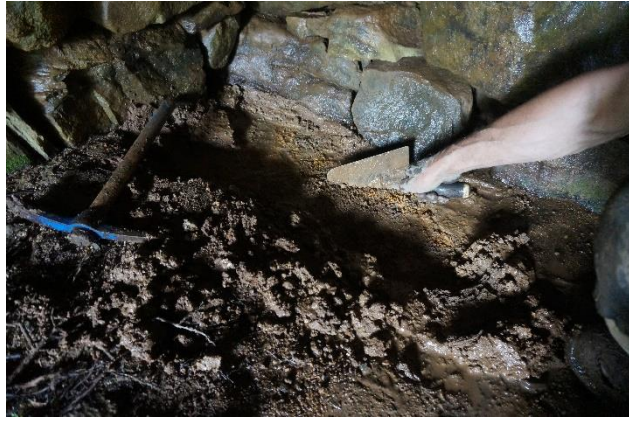
Fig. 9 : vue coupe du sédiment en fond de bassin.

Nous commençons par faire des sondages au niveau du mur d'arrivée d'eau en fond de bassin. Ils nous révèlent d'emblée qu'une fine couche d'argile et de limons de quelques centimètres (résidu de la dégradation du granite), y recouvre le niveau du socle granitique<sup>3</sup> proprement dit.

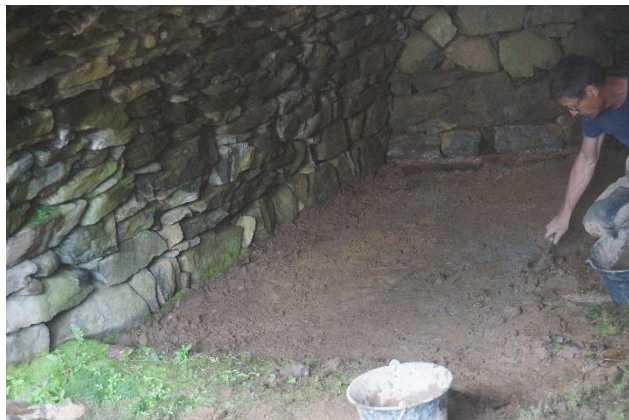
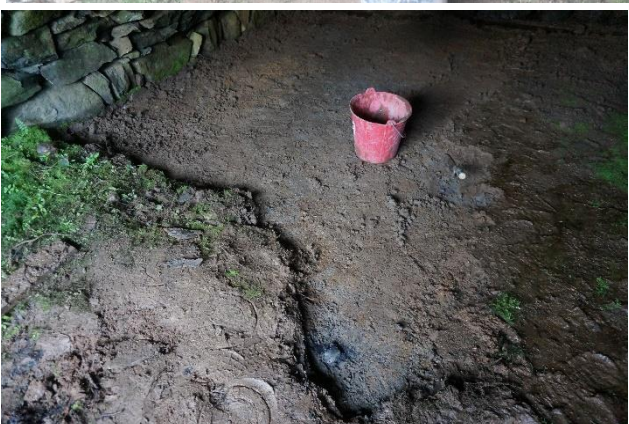
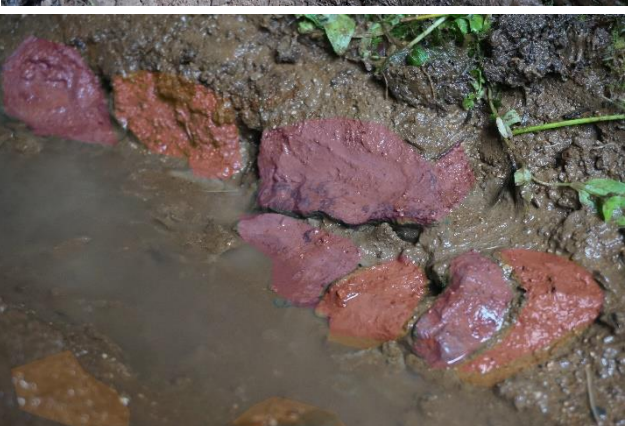
Fort de cette confirmation nous poursuivons le curage vers le bas du bassin. L'épaisseur des sédiments qui le remplissent s'épaissit régulièrement jusqu'au deux tiers de la superficie. Nous ne retrouvons pas de pierres dans les granulats extraits.

Le dernier tiers est plus épais, il forme un bourrelet et semble indiquer le dispositif initial affaissé du barrage/écluse. Nous découvrons localement la présence d'appareillages très lâches de pierres de petite taille enrobées de limon. Tout semble indiquer que l'écluse était constituée d'argile et de limon renforcée localement par cette structure très aérée de pierres (Fig. 13). Nous nous calons sur cette structure pour arrêter notre curage.

*Fig. 10 à 12 ; curage du bassin.*

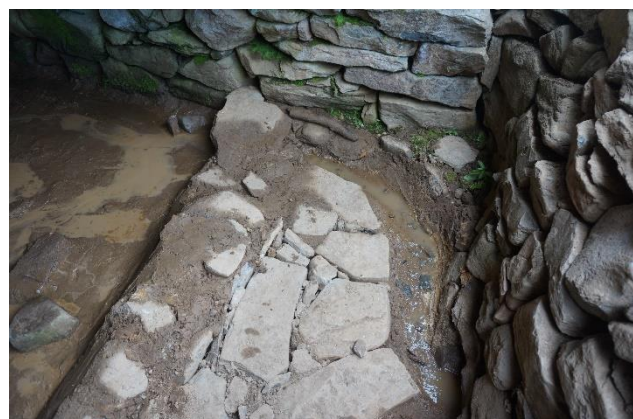
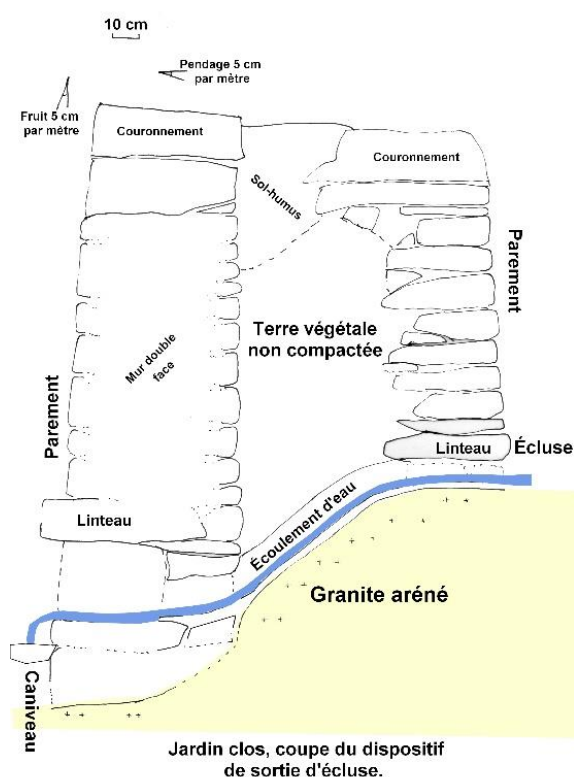
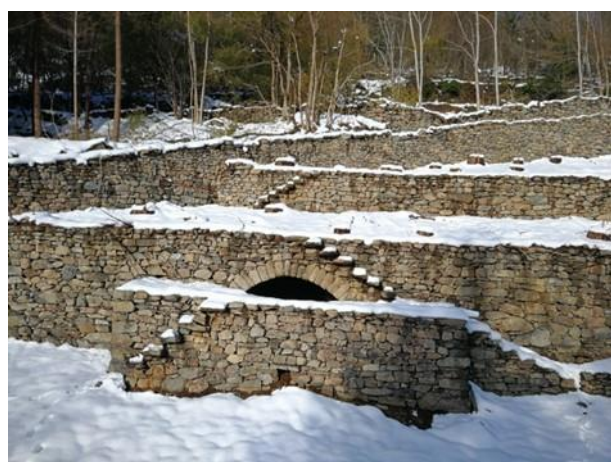
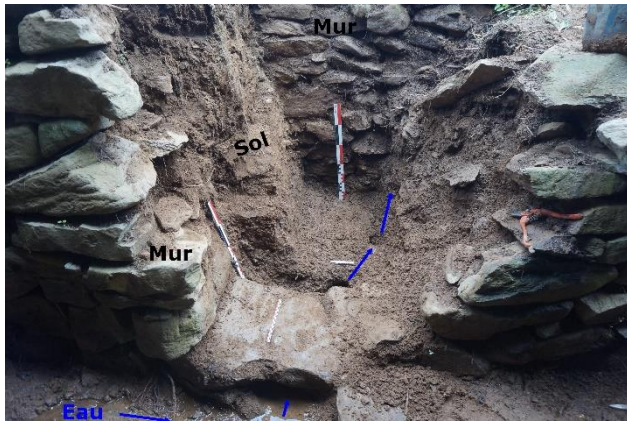
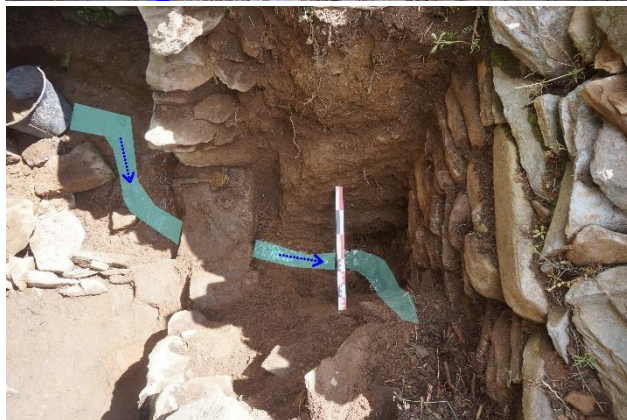
du parement par un espace aménagé par un linteau, l'eau a creusé son chemin en formant une galerie dans la masse de terre non damée comblant l'espace entre les deux murs. Ne sachant reproduire ce dispositif, nous avons installé une galerie en pierre avant de remettre le sol lors de notre restauration (Fig. 30).

Fig. 24 : Coupe du 'mur-accès' lots de sa restauration.

Fig. 25 : chemin de l'eau à travers le mur. Fig. 26 : vue latérale en coupe.

**Bas de page**, Fig. 27 : découverte du passage de l'eau.

Fig. 28 : reconstruction.

Fig. 29 : mur restauré.

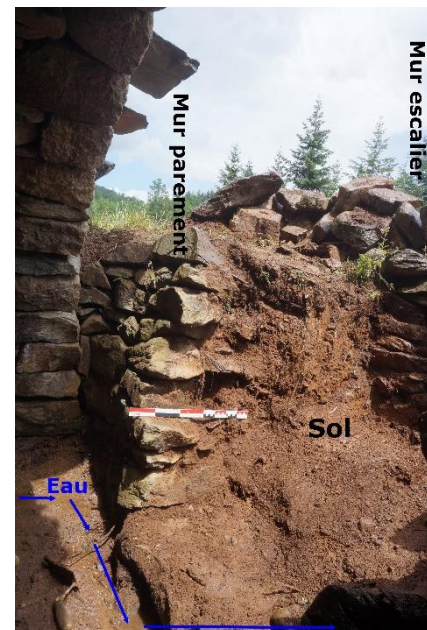
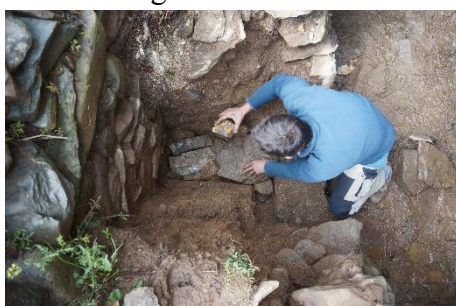
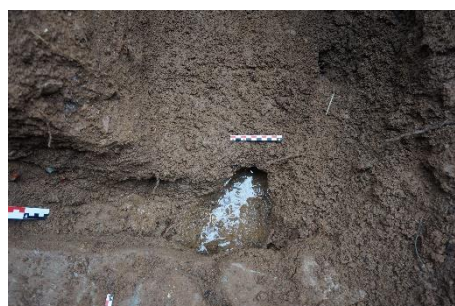
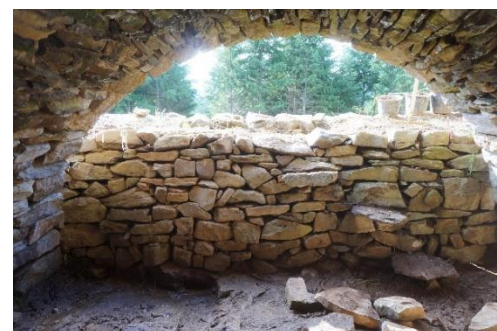
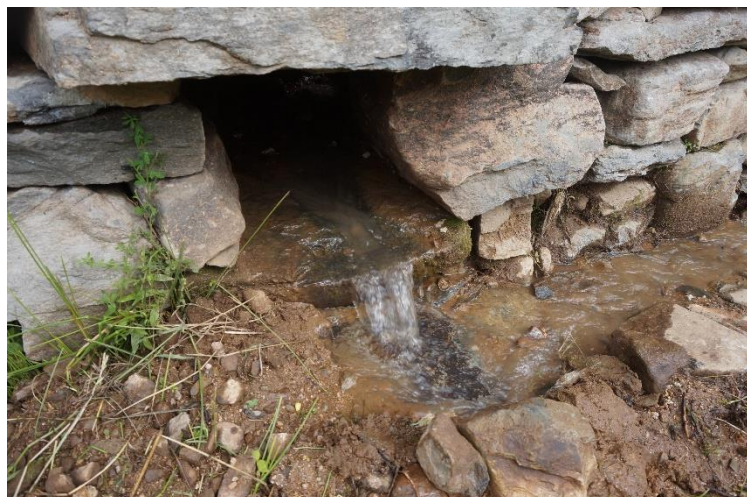
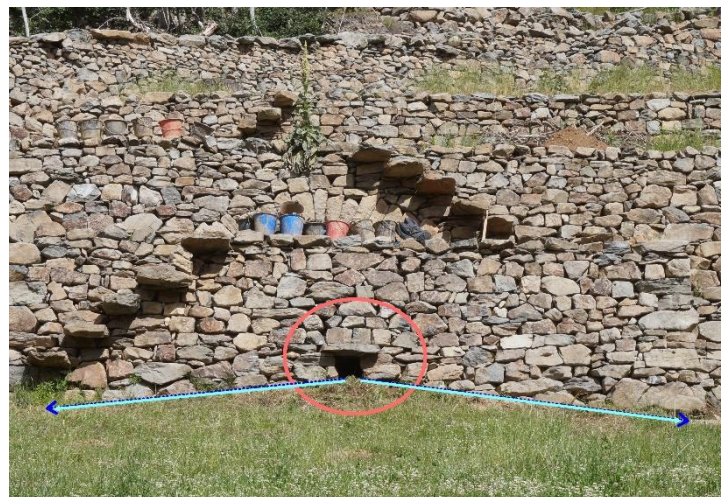
Nous avons noté que le granit a été décapé par les constructeurs jusqu'aux fondations des murs, c'est sur cette même base que l'eau s'écoule (Fig. 22 et 15). Les terrassements du bassin et de son écoulement ont donc été réalisés et aménagés simultanément selon les besoins de l'écoulement de l'eau destinée à l'arrosage de la plate-bande. Il est probable que c'est la rupture de la pente géologique qui a décidé ici de l'emplacement du bassin sur le terrain, et, par contre coup, de la structure de l'ensemble de l'aménagement.

Fig. 30 : écoulement de l'eau hors du mur accès

Fig. 31 : aménagement en double pente du terrain.

Fig. 32 : chemins d'écoulement de l'eau.

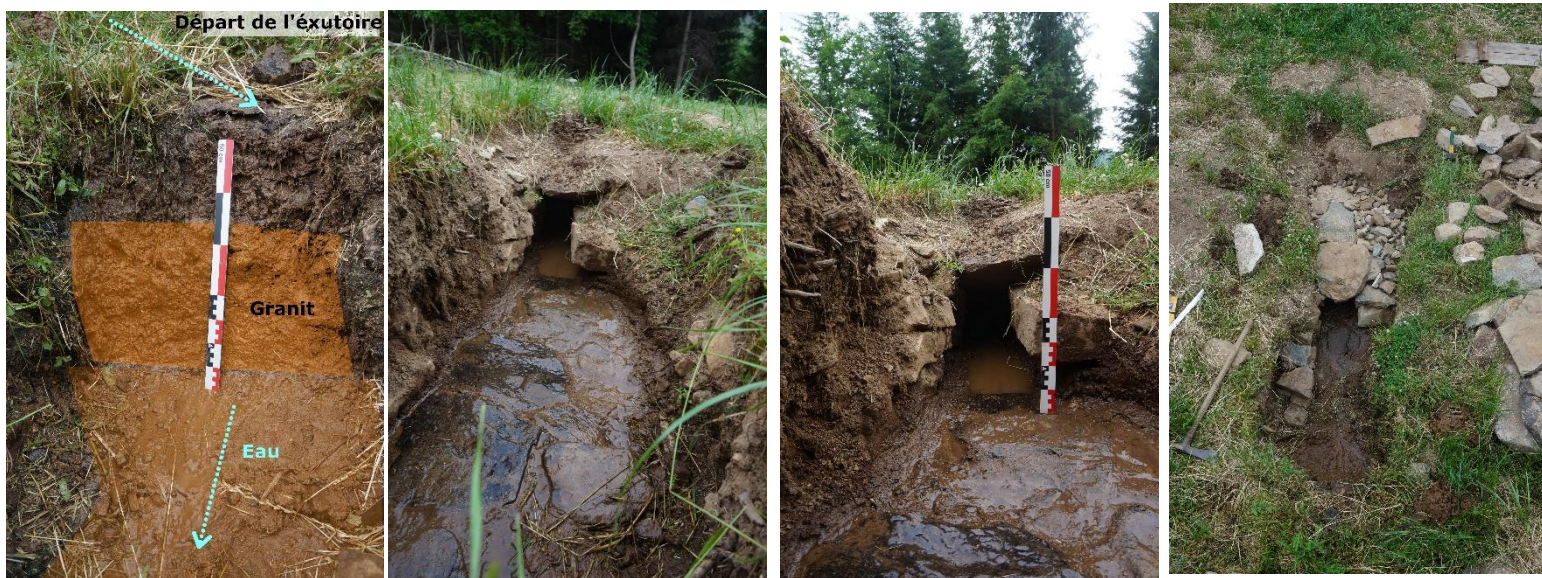
débouche ainsi naturellement sur un exutoire qui récolte le surplus d'eau et qui l'évacue de façon souterraine jusqu'à l'extérieur du terrain. Cet exutoire enterré est nommé localement *arjaille* (Fig. 34 à 38).

Nous retrouvons en fond d'*arjaille* le niveau géologique du granit, ce qui nous révèle à nouveau le travail de terrassement et de décaissement systématique effectué lors des travaux d'aménagement du jardin.

Fig. 35 à 38 : Vues de l'arjaille lors de sa restauration - terrassement du granit - coupe constructive - vue dessus.

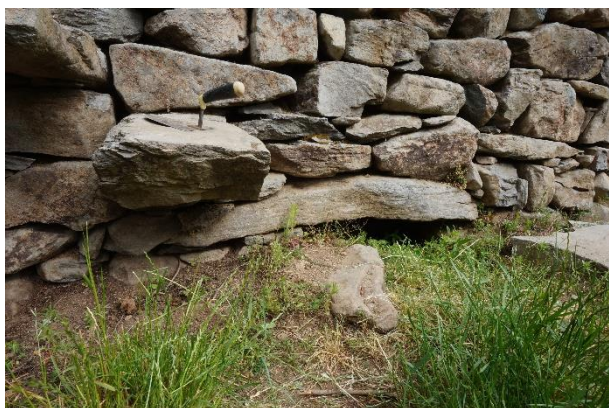
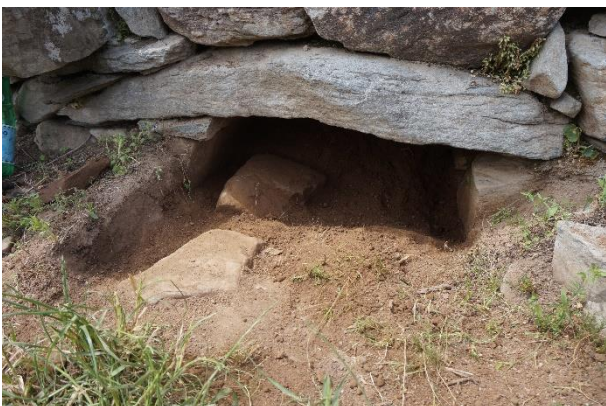
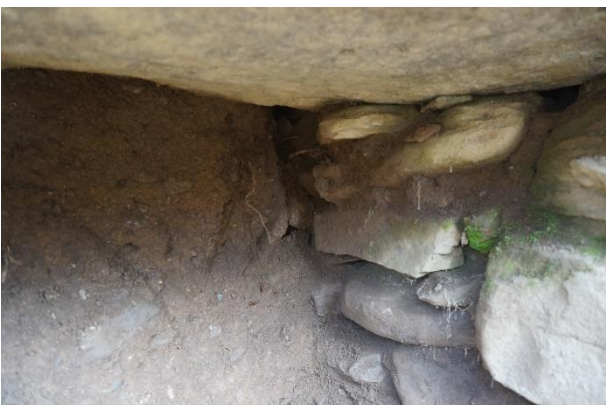
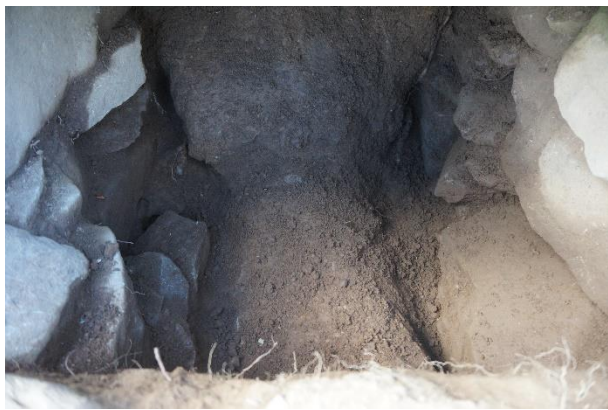
Il reste également un élément de construction dont nous n'avons pas compris la motivation et que nous avons découvert en cours de chantier. Il s'agit de deux baies symétriques situées de part et d'autre de la voûte à la jonction entre les culées et le début du linéaire du mur de soutènement de la chamba. Ces baies étaient cachées et recouvertes par l'installation du 'mur-accès', seuls leurs linteaux dépassaient à peine du niveau du sol. Nous avons creusé au niveau de celle à l'Est et avons découvert qu'il s'agissait d'un double arrêt de mur en chaînage d'angle recouvert d'un linteau (d'env. 134 cm de large par 13 cm de haut). Nous n'avons pas atteint le bas de l'installation et ne savons si le « gap » entre les deux ouvrages installés par ces baies se poursuit jusqu'aux fondations.

*Fig. 49 : vue du linteau de la baie avant intervention*

*Fig. 50 : la baie en cours de dégagements*

*Fig. 51 : découverte du profil du soutènement*

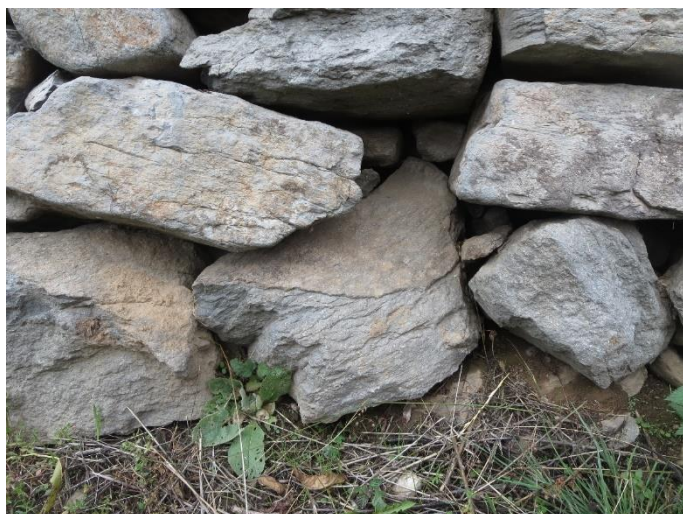
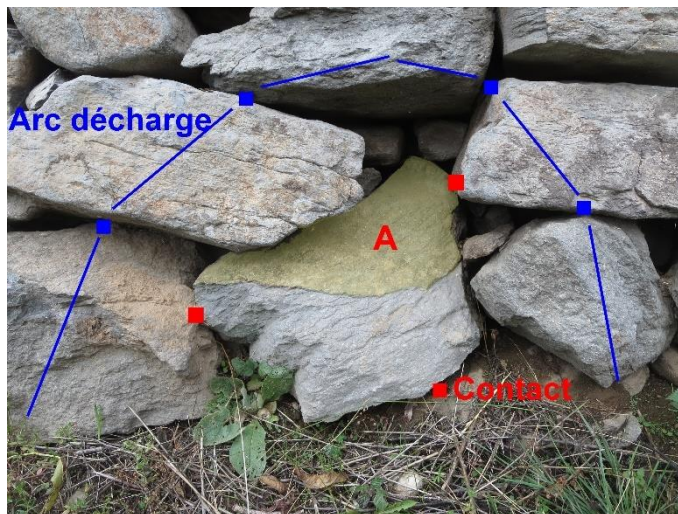
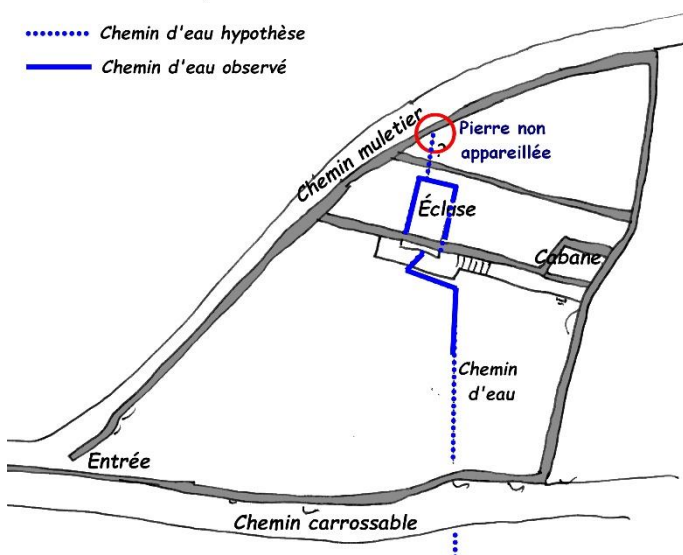
Fig. 1 & 2 : la pierre en situation

Fig. 3 : localisation de la pierre

Une pierre énigmatique est intégrée dans le bas d'un mur au niveau de la troisième chambra. Elle n'est pas alignée en parement. Elle ne touche pas vraiment les autres pierres, mais est suffisamment incluse dans le mur pour que l'on ne puisse l'en extraire. Elle n'est pas posée au sol d'une façon stable. Sa face d'assise supérieure (notée A sur la figure 2) est ostensiblement en contre-pendage. Elle contredit systématiquement et ostensiblement tous les critères attendus pour la pose d'une pierre par un maçon.

Pourtant il est évident que sa présence n'est pas un hasard. Sa position n'est pas le résultat d'un affaissement localisé qui l'aurait désaxé et l'appareillage soigné qui l'entoure l'évite, la contourne et l'encadre volontairement. La construction du mur est contemporaine du positionnement absurde de la pierre, il y est adapté et forme un arc de décharge qui l'enjambe et la surligne.
