L'ARCHITECTURE VERNACULAIRE

TOME 32-33 (2008-2009)

Christian Lassure

ANCIENNE GRANGE-ÉTABLE À COURBES SOUS COUVERTURE DE CHAUME À NADILLAC (LOT)

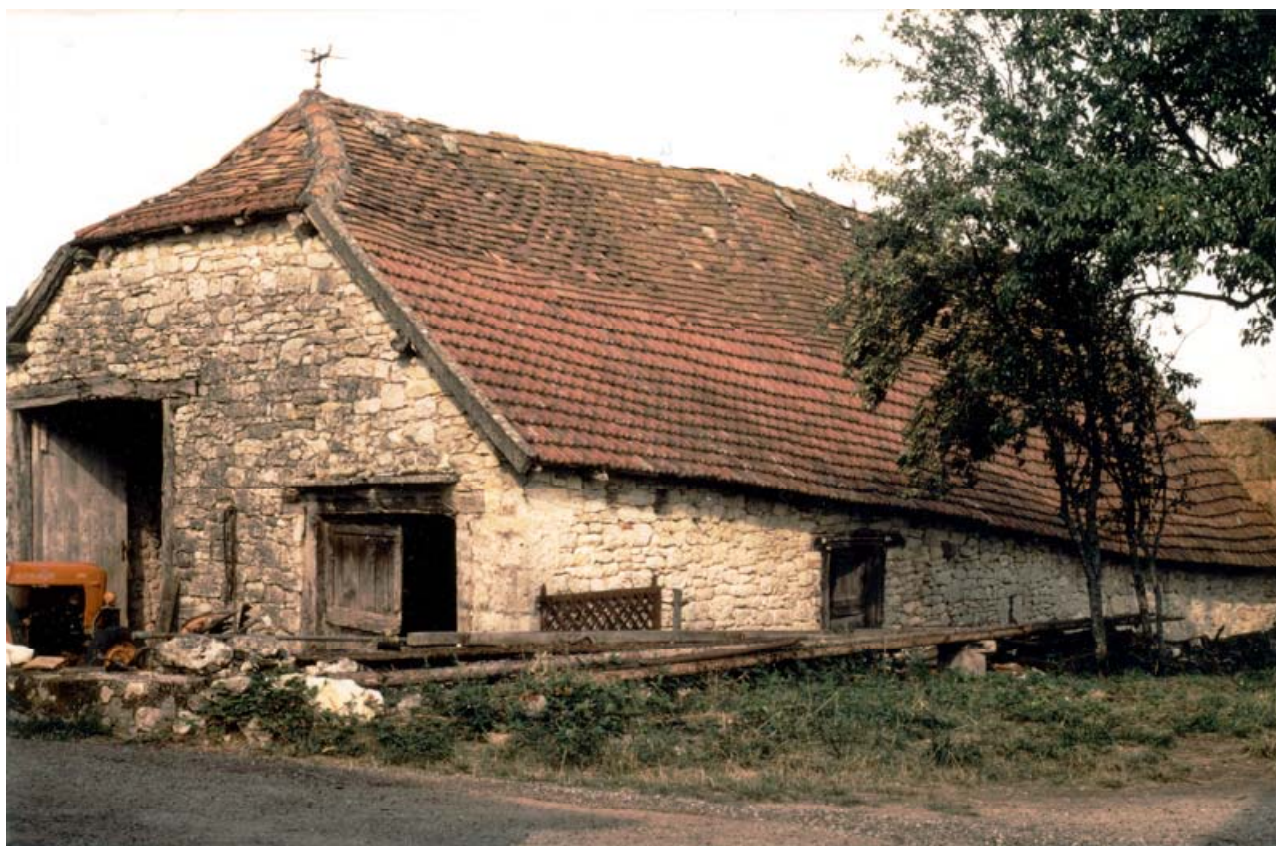
La grange-étable en 1984/1985.

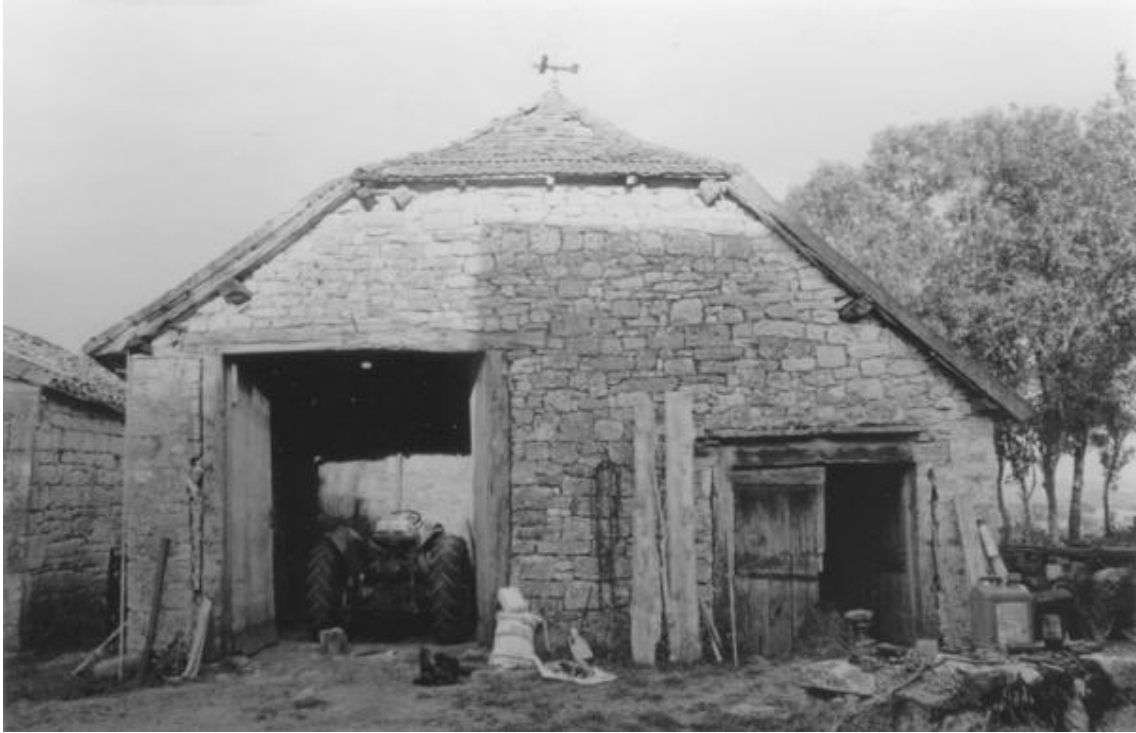
Le pignon-façade

Du fait de la différence de taille entre les entrées, les rives de la toiture sont dissymétriques, la rive de gauche étant plus relevée que la rive de droite.

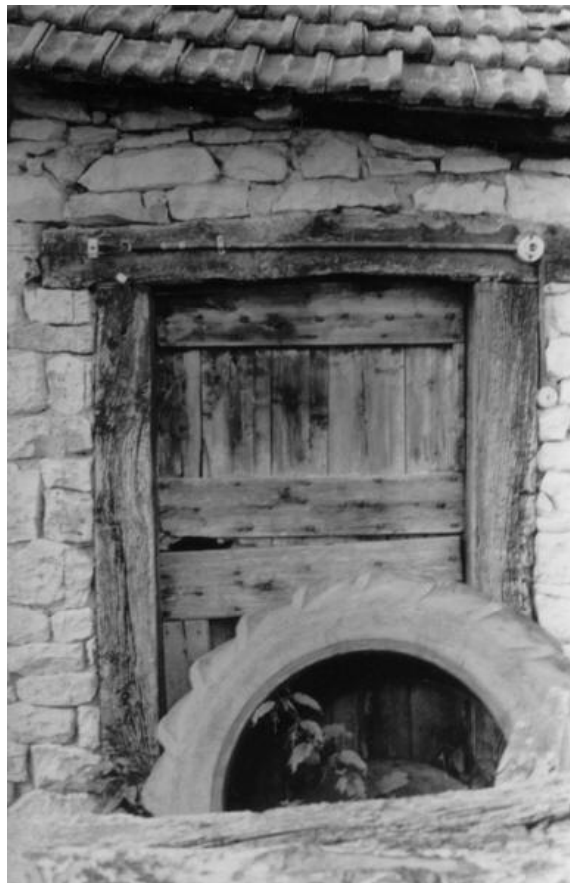
L'entrée latérale.

Une entrée latérale s'ouvre dans le gouttereau de droite, au niveau de l'intervalle entre la 1re et la 2e ferme (F1 et F2). Comme les entrées en gouttereau, elle est dotée d'un chambranle en bois et d'une porte en bois.

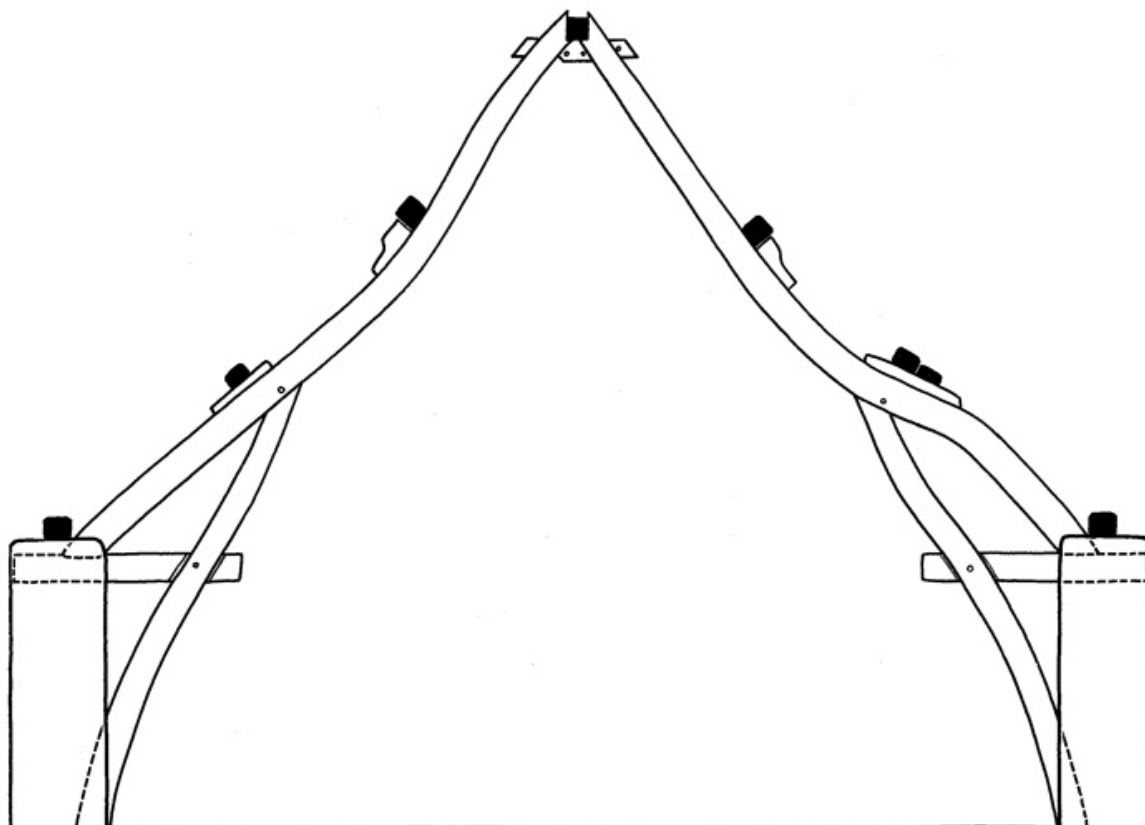
A l'origine, la couverture en bâtière était portée par les deux pignons maçonnés et au moins trois couples d'arbalétriers courbes posant directement ou indirectement au sol et prenant la faîtière en tenaille en tête.

Restitution de la ferme de charpente en F1.

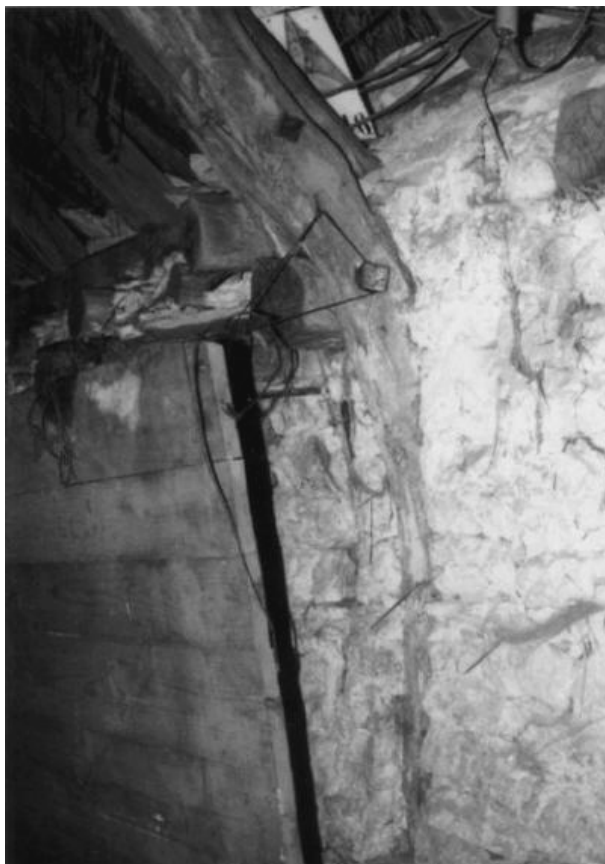
À droite, la jambe de force a été retirée et le blochet (section 18 x 26) sectionné à 20 cm du gouttereau. Pour éviter que le mur-gouttereau ne se déverse vers l'extérieur, l'arbalétrier (section : 18 x 24) a été moisé à l'aide de deux pièces courbes, d'équarrissage plus faible, dont la moitié inférieure est encastrée dans la maçonnerie et la partie supérieure boulonnée sur l'arbalétrier courbe. Un entrain-tirant en fer a par ailleurs été posé au tiers supérieur de la ferme.

L'arbalétrier de droite en F1 avec sa moise boulonnée

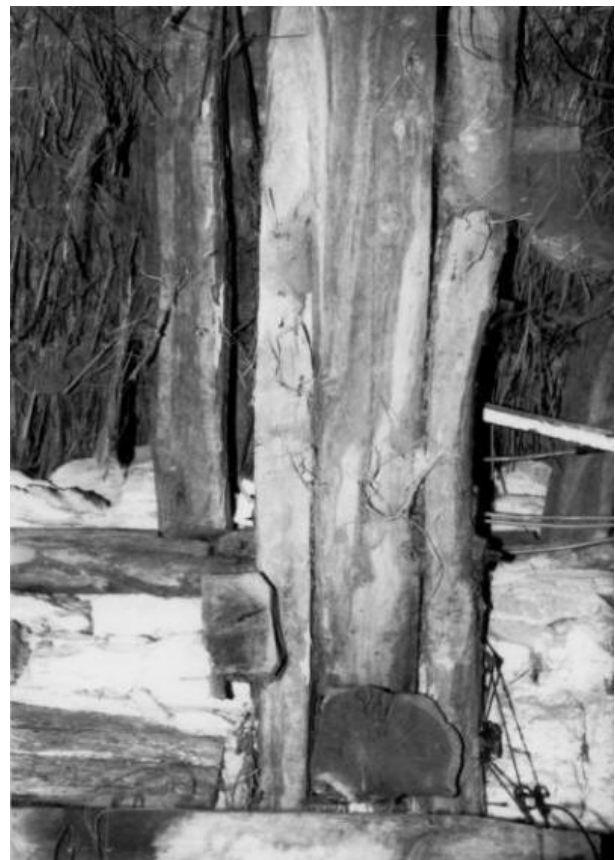
Le même vu de face.

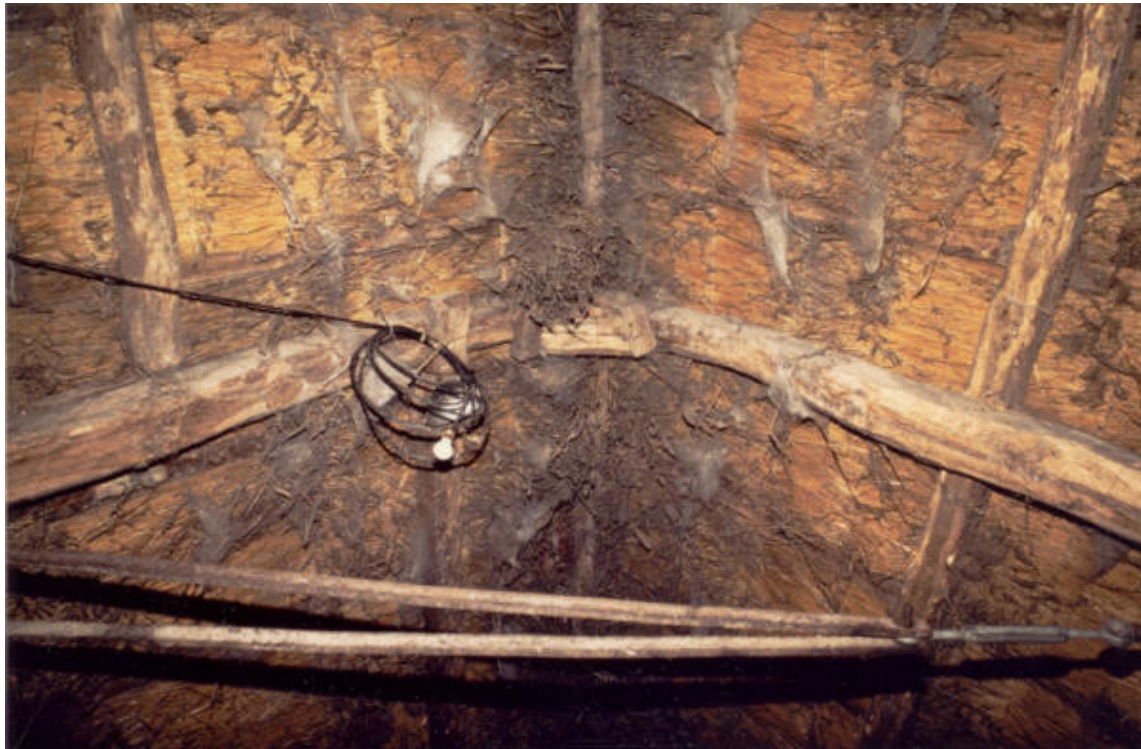
Au sommet, le dispositif d'origine est encore en place : les deux arbalétriers, taillés en sifflet, prennent en tenaille, à 5 m 78 de hauteur, la faîtière (section : 15 cm de côté) ; immédiatement sous celle-ci, un joug – pièce horizontale terminée par un tenon à chaque bout – s'engage dans l'entaille en tête des arbalétriers. Pas de cheville, il s'agissait donc d'un assemblage dynamique. « S'agissait » car, lors d'une des réfections de la ferme de charpente, un succédané d'entrait relevé, a été cloué juste sous le joug. De dynamique, l'assemblage est devenu statique.

Le tiers supérieur du couple d'arbalétriers en F1 avec son entrait-tirant en fer et, sous le joug, un minuscule entrait relevé cloué.

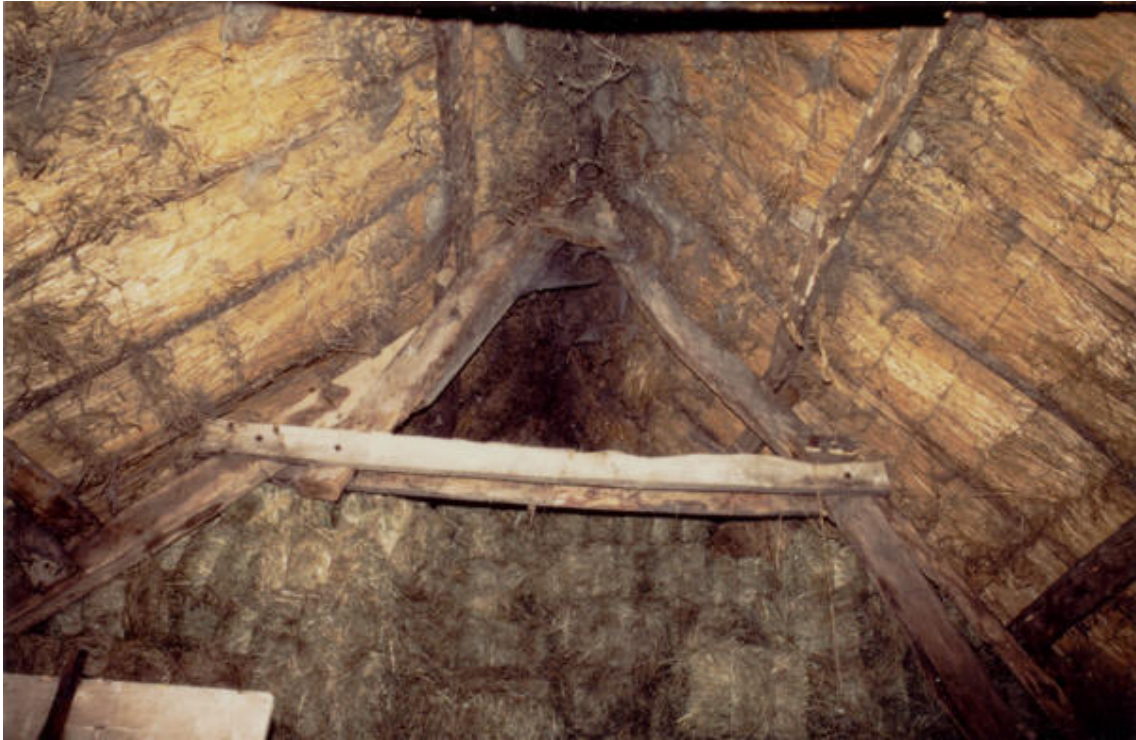
La ferme était à arbalétriers courbes posant au sol directement (sans reprise par blochet et jambe de force, donc). Mais l'arbalétrier gauche a été sectionné au tiers supérieur puis réassemblé, par une moise en bois, à la partie inférieure. L'assemblage sommital est similaire à celui de la ferme F1 (hauteur latérale du joug : 18 cm 5).

Le couple d'arbalétriers en F2, ou ce qu'il en reste après sectionnement de la partie inférieure de l'arbalétrier de gauche.

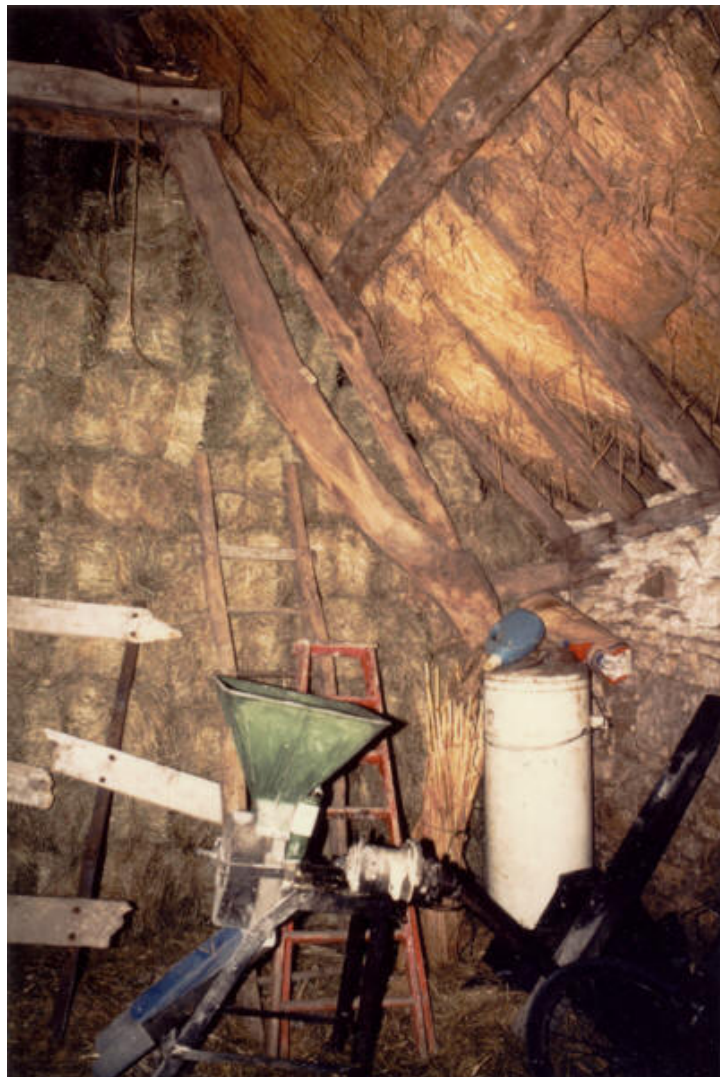
L'arbalétrier de droite en F2 : il pose au sol mais un blochet l'ancree dans la maçonnerie du gouttereau

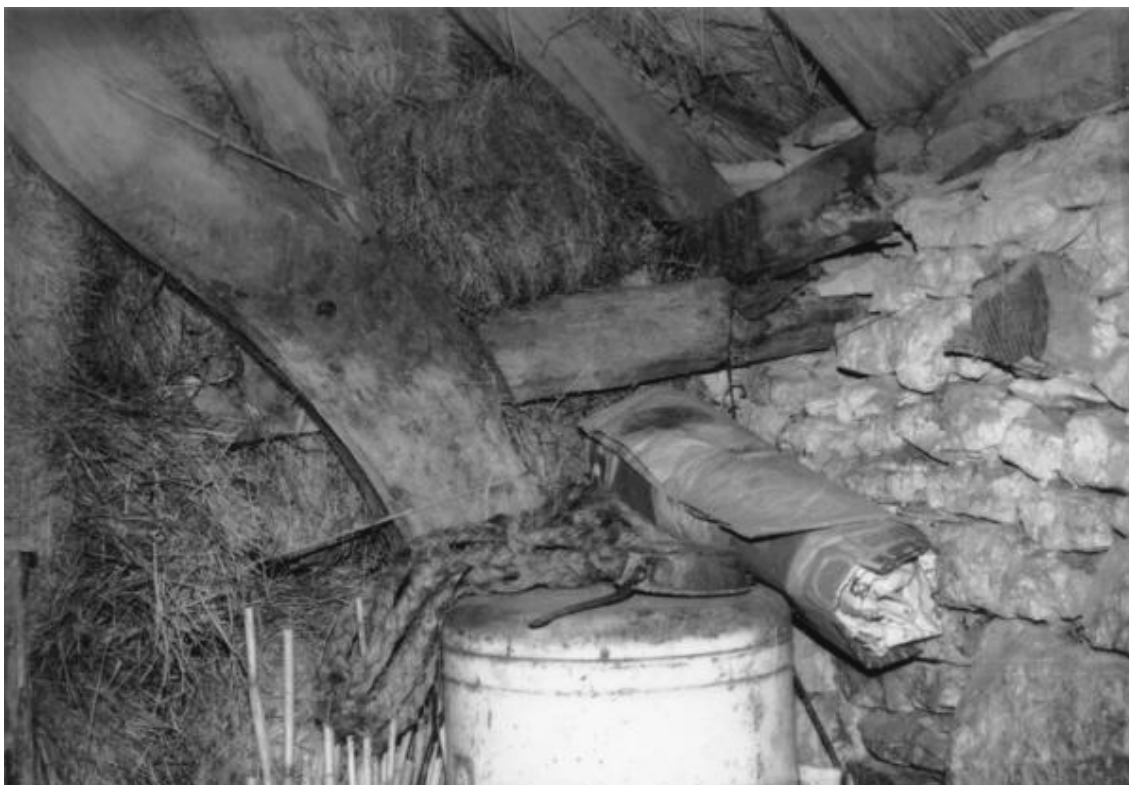
Dissimulée par tout un fatras, l'arbalétrier de droite en F2 avec son blochet.
