Pas venu sur la commune depuis...2014!!!. C'est le besoin de compléter des relevés qui m'a incité une nouvelle visite avec petit détour pour nouveautés; voir rapport suivant. C'est la disparition d'une borie qui m'a interpellé et pas des moindres! une grande du type de Gordes ce qui n'est pas rien! De plus, qui fait partie du "Petit Patrimoine"! donc recensé comme tel! Cela concerne la "RC 13" signalée déjà dans mon rapport RC 024 du 9-06-2012

Bories de FONTAINE de Vaucluse 84139

Bories de FONTAINE 84139 (Suite)

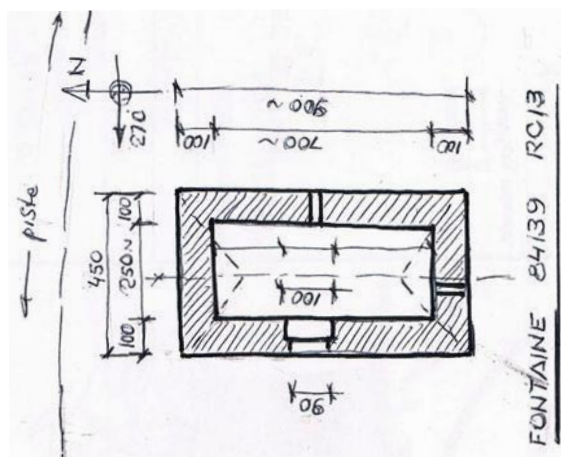
Sur la partie Sud du Bondelon et en bordure Sud de la piste passant en lisière de la ferme et descendant sur le canal, une grande et belle borie rectangulaire en bon état avec une porte donnant sur l' Ouest. C'est la RC 13 en limite Sud de la commune et vue en début de circuit.

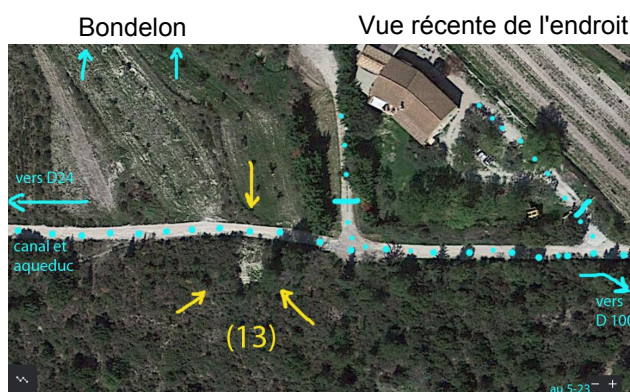
Rien ne vaut un croquis pour en donner: forme et volume. Croquis réalisé d'après relevés de l'époque.

La piste qui donne sur habitation est le chemin du Bondelon

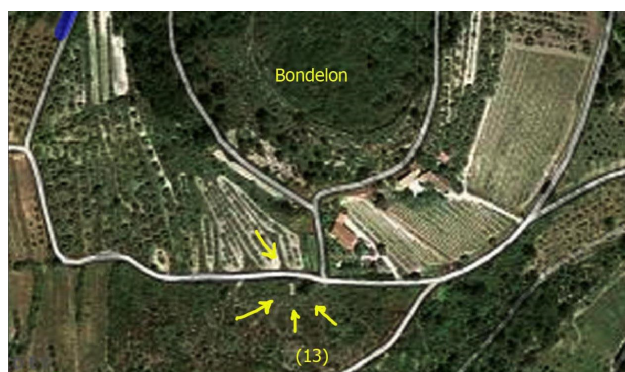
Sur cette vue antérieure datant de 2010 on voit bien qu'une borie existait à cet endroit en donnant; sa position et son orientation par rapport à la piste et maisons.

Vue antérieure de la position RC 13

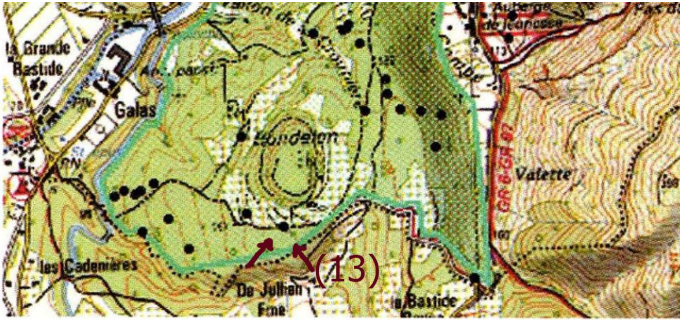
Ici un extrait de mon plan de situation réalisé à l'époque pour le rapport correspondant, à savoir le RCh 024 déjà cité. La borie "13" est bien à sa place d'origine. Les photos aériennes que ce soit de Google ou de Geo-Portail de l'IGN sont suffisamment claire pour repérer si c'est une borie ou un gros caillou. Ici le rond rouge à pri la place de la borie "13" que l'on voit bien sur photo page précédente.

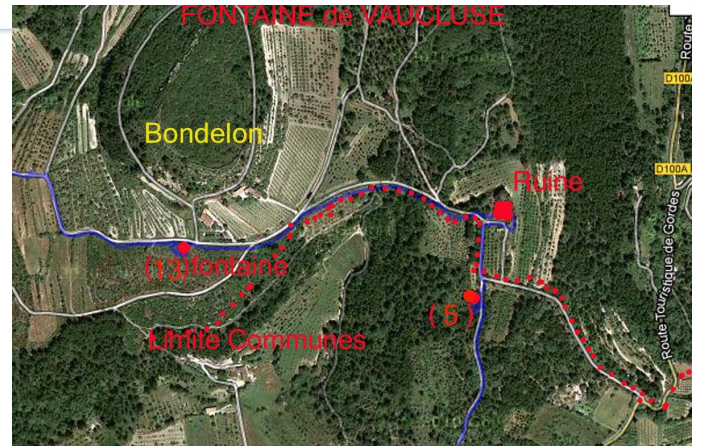
RCh024-6/6

Vue Nord-Est de la RC13

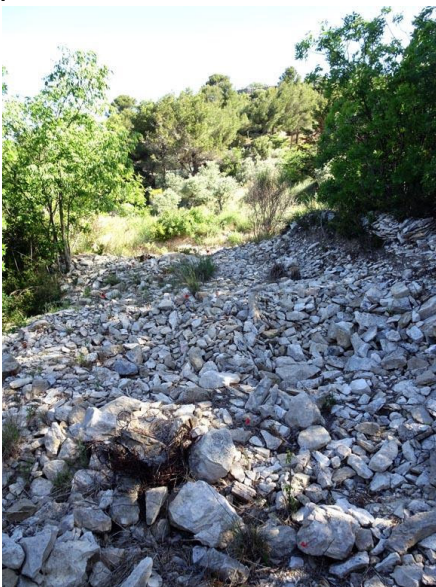
Restes, vus Sud-Nord

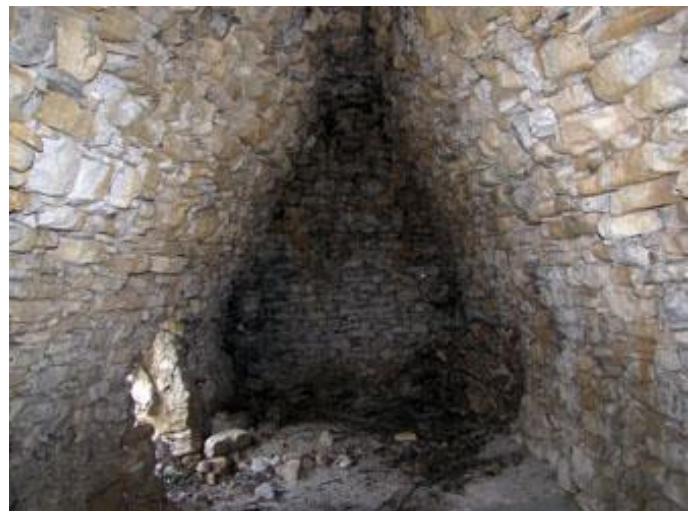
Au vu de l'intérieur on peut constater l'importance qu'avait cette borie; c' était la "ferme" qui occupait le site avant la venu des maisons.

Vue intérieure Sud-Nord

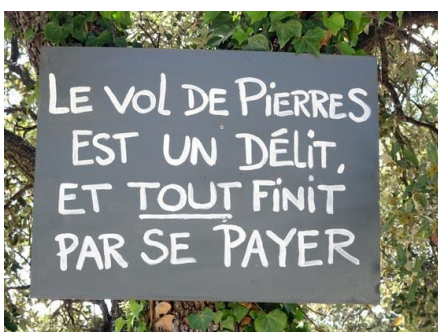
Cette photo prise à Saumane près de la maison du chanteur "Dave" veut tout dire de l'illégalité de la chose qui est comme indiqué répréhensible. Que peut-on faire dans un tel cas?
