Actes de la 6ème journée d'étude
samedi 19 novembre 2005

PANS DE BOIS DE BRESSE ET D'AILLEURS, D'HIER ET D'AUJOURD'HUI

*Echanges d'expériences entre
différentes régions françaises*

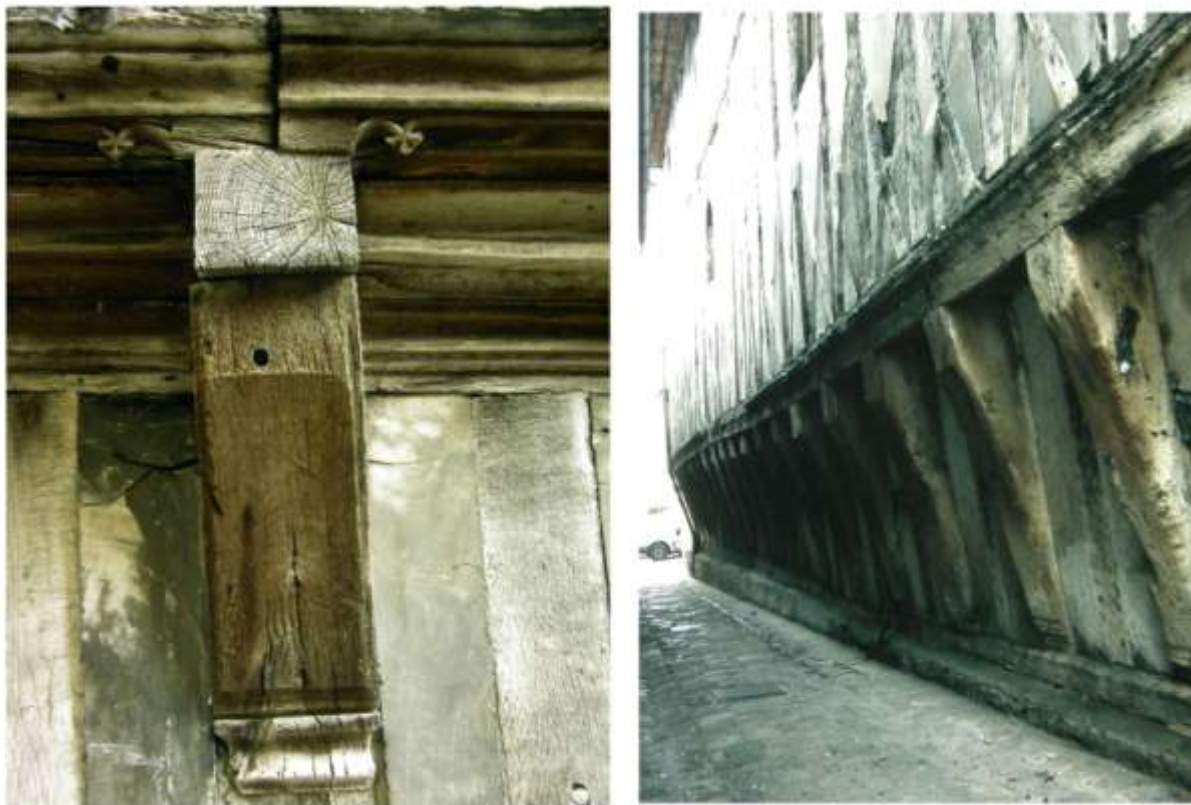
Fig. 2 : Deux formes d'encorbellement à la Bouille (Seine-Maritime). À gauche : encorbellement sur sommier à sablières et entretoises moulurées et épaississement du poteau en console, maison rue Saint-Michel (fin XVe-XVIe siècle) ; à droite : encorbellement sur poteau- pigeâtre, sans entretoise (les deux sablières sont à la même hauteur), rue des Canadiens (début XVe siècle ?).

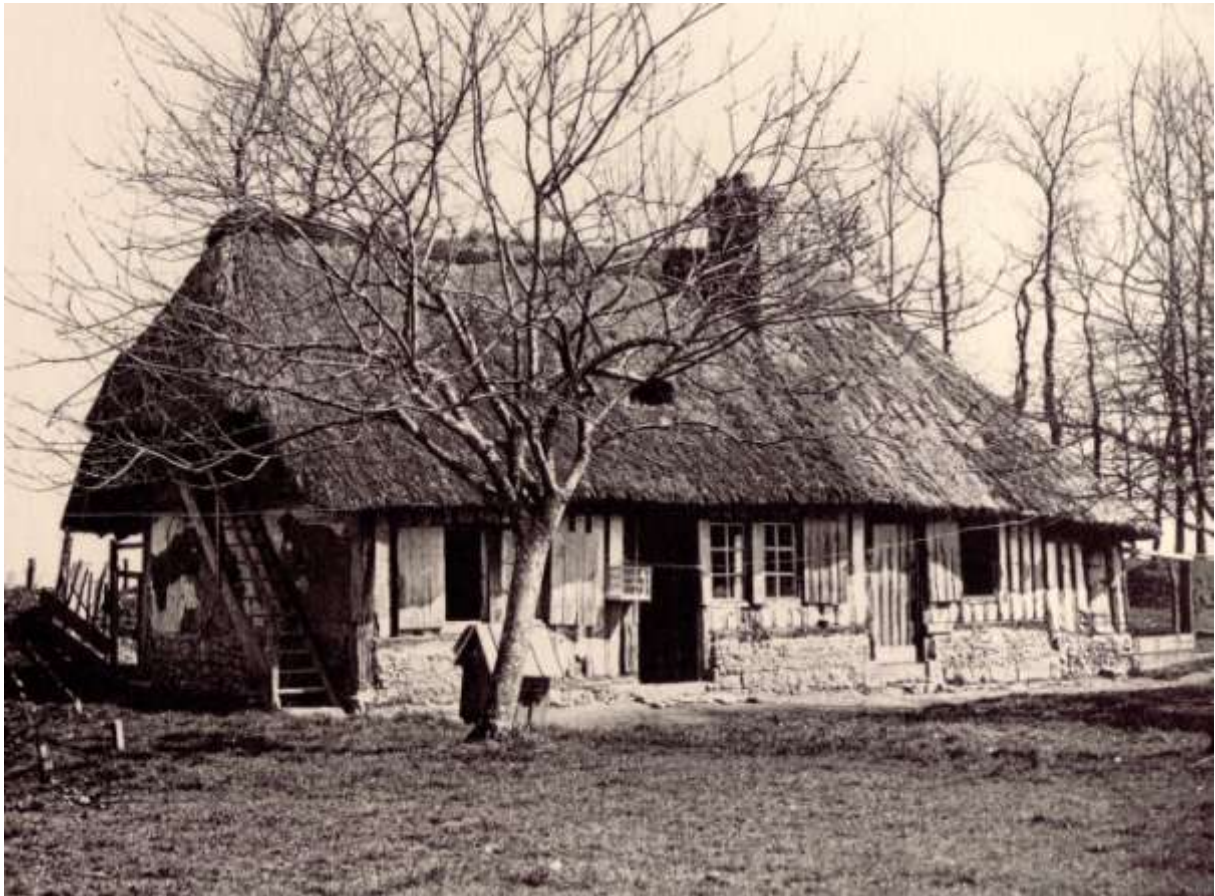
Fig. 3 : Chaumière du pays de Caux, à colombage vertical serré. Les Trois-Pierres (Seine-Maritime). Cl. R. Quenedey, Les Provinces de l'ancienne France, La Normandie, t. I : Seine-Maritime, 1927, pl. 1.

L'écartement des colombes doit être suffisamment réduit pour assurer le maintien du hourdis, en particulier quand il s'agit de torchis ou de plâtre largement employés dans les constructions normandes. Il varie cependant sensiblement d'un pan de bois à l'autre. Sur certaines façades, peut-être les plus anciennes, l'écart équivalait à quatre ou cinq fois la largeur d'une colombe³⁶ (fig. 3). Cet intervalle tend à se réduire au fil du temps et à la fin du XVe siècle et au XVIe siècle, il n'est pas rare de rencontrer des pans de bois « tant plein que vide » où l'espacement des colombes est équivalant à leur largeur. Plus couramment, il correspond à une fois et demi ou

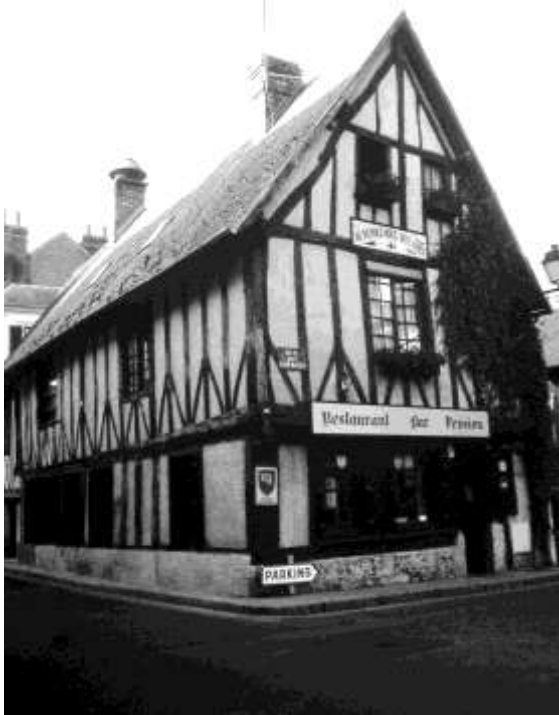
Fig. 4 : Bernay (Eure) maison à l'angle de la rue de Lisieux (n° 16) et de la rue des Sources, à colombes espacées et décharges en chevrons (XVe siècle).

deux fois la largeur de la pièce de bois³⁷. Dans le même temps s'est développée une disposition un peu différente où les colombes, plus espacées et de forte section, peuvent être qualifiées de « poteaux de remplissage » (fig. 4).

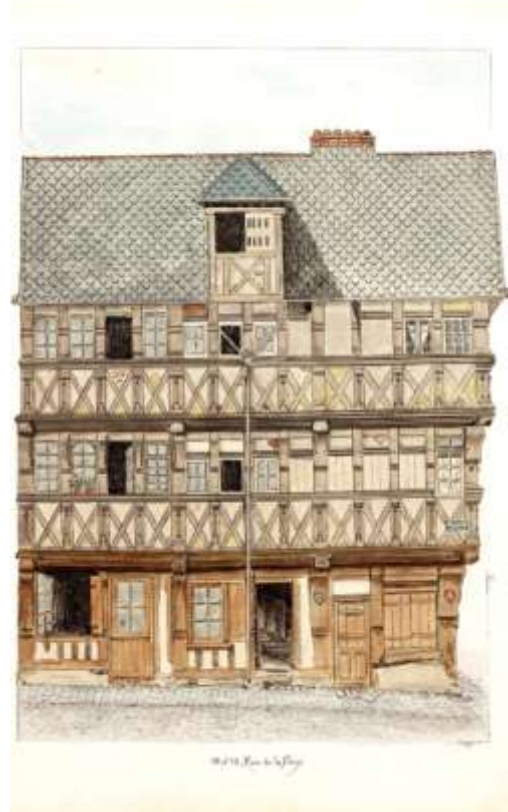
Fig. 5 : Lisieux (Calvados), maison 10-12 rue de la Paix, à l'angle de la Grande-Rue (détruite) à « poteaux de remplissage ». Dessin aquarellé du Baron Tardif de Moidrey, Les maisons de bois de Lisieux. Feuilles extraits du portefeuille d'un batteur de pavés. 1922, Bibliothèque Municipale de Lisieux, ms 158.

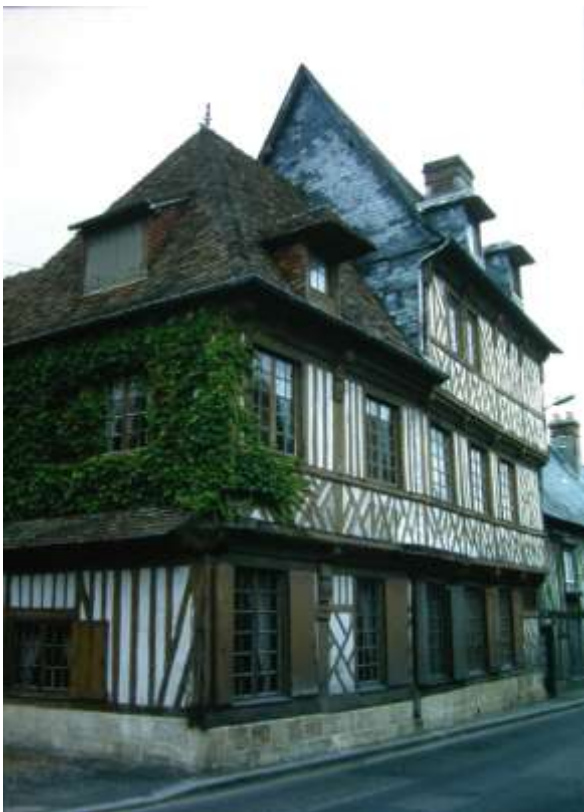
Fig. 6 : Pont-L'Évêque (Calvados), maison 59 rue de Vaucelles, qui associe encorbellement sur sommiers, consoles à volute sur les poteaux et croix complexes sous l'appui filant. La sablière basse du premier étage porte la date 1656.

À partir de la fin du XVIe siècle, des millésimes plus nombreux, inscrits sur les façades des maisons, permettent d'établir quelques jalons et d'assurer les datations. Ils permettent d'affirmer que certaines constructions en particulier en Pays de Caux, qui maintiennent la tradition médiévale des colombages serrés et strictement verticaux, datent en fait du XVIIe siècle. Le contreventement trouve néanmoins progressivement sa place en façade. Les écharpes uniques, rectilignes ou courbes, assemblées au XVIe et au XVIIe siècle entre poteaux et sablières sont parfois doublées, triplées ou même quadruplées dans la seconde moitié du XVIIe et surtout au XVIIIe siècle. L'agencement du colombage utilise aussi largement les pièces obliques croisées formant des motifs géométriques parmi lesquels les épis, les chevrons et les grandes croix complexes sont les plus courants (fig. 6).

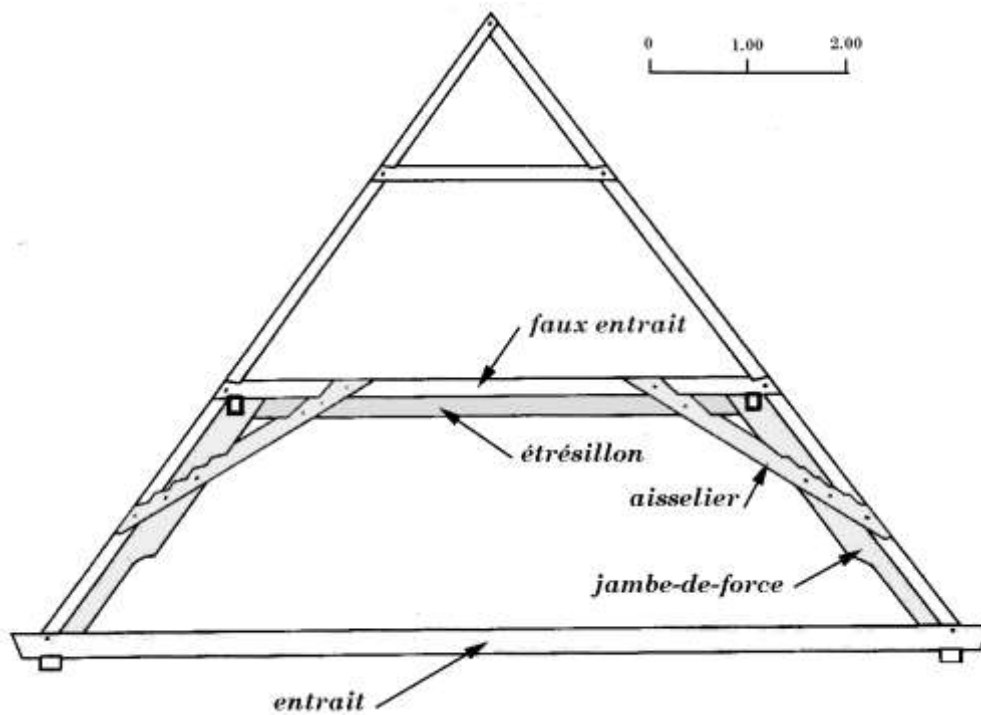
TYPE 5, charpente à ferme maîtresse à jambes-de-force

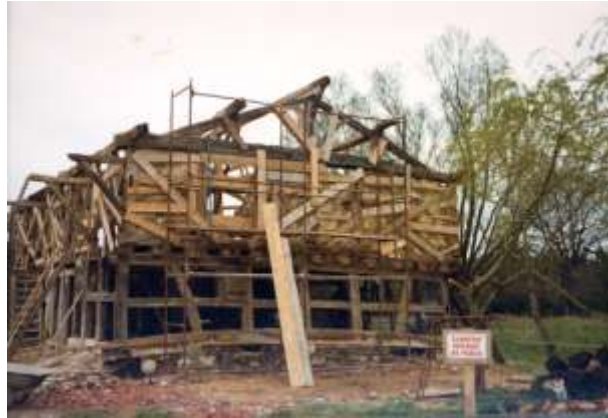
Lorsque le bâtiment est à nu, l'ossature est renforcée, pour le transport avant démontage, par de simples planches clouées en fonction des panneaux constituant les murs.

Dans le cas de la ferme des Mangettes, les trappes de torchis de la façade Nord, en bon état, ont été conservés et stabilisés pour la manutention par des planches avec bourrage et serrage avec de la paille.

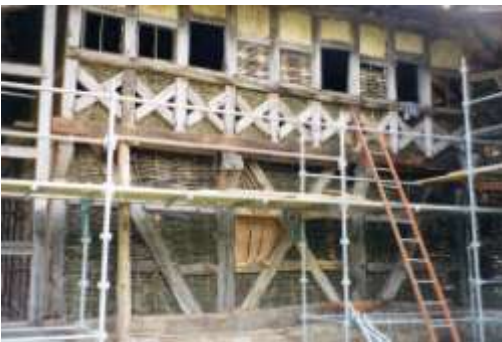
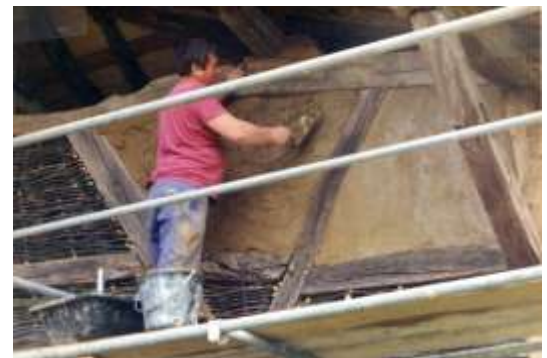
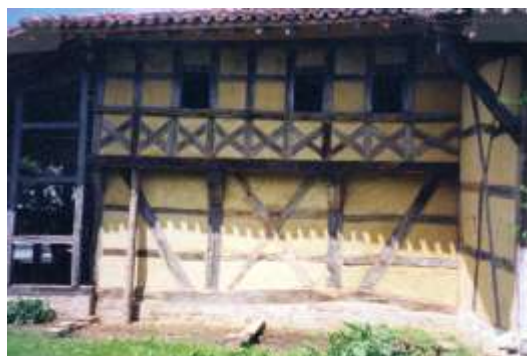
Après mise en place du treillage, la terre est projetée simultanément sur les deux faces du trapan et serrée à la truelle pour pénétrer dans les interstices.

La terre extraite à proximité du chantier se trouve après avoir décapé la terre végétale de 0,50 mètre environ. Elle est constituée de sable, d'argile et de limon. Elle est humidifiée pour être employée. A l'état naturel, elle est apte à faire du pisé.
