# Connaissance de l'histoire du patrimoine bâti au cœur du Parc National de la Vanoise l'apport de la dendrochronologie

Melaine Le Roy <sup>1</sup>, Laurent Astrade <sup>1</sup>, Jean-Louis Edouard <sup>2</sup>

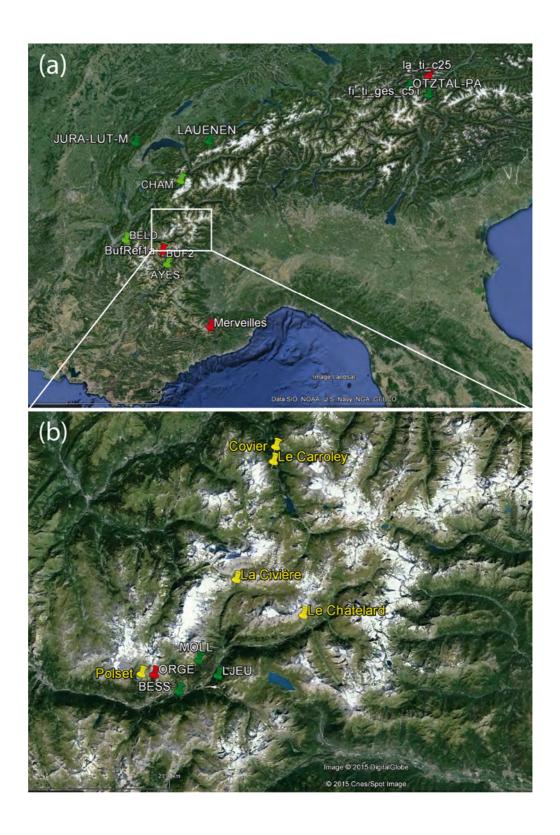
**Fig. 1.** (a) Localisation des chronologies de référence régionales utilisées pour cette étude ; (b) Localisation des bâtiments étudiés (en jaune) et des chronologies locales utilisées. Mélèze (rouge), pin cembro (vert clair), épicéa (vert foncé).

Dans un second temps, les séries individuelles et les chronologies de site ont été synchronisées avec des chronologies de référence existant dans la région. Celles-ci doivent être de même essence que les échantillons. Les références utilisées sont présentées dans le Tableau 1 et sur la Figure 1.

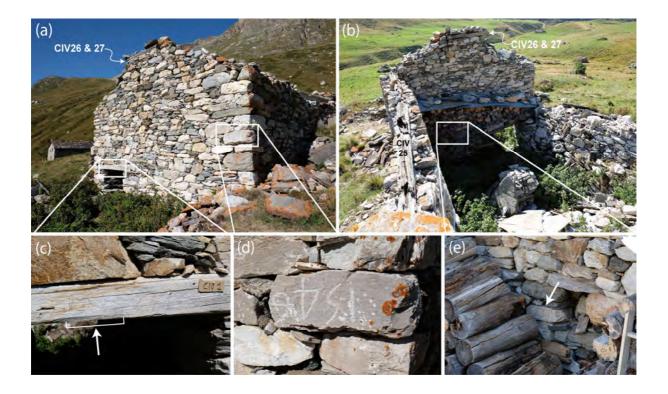
**Fig. 2.** Ruine à La Civière (a) Vue d'ensemble du pignon Sud-Est ; (b) Vue vers le Sud-Est depuis le mur Nord. Le tas de bois échantillonné est au dos du pignon ; inscriptions datantes (c) '1471' ; (d) '1546' retournée ; (e) '1666' retournée.

La première période d'abattage n'est pas datée précisément. Il s'agit des bois du chaînage du mur Est (Fig. 2a/b). Ces deux pièces (CIV26 et 27) appartiennent au même arbre d'origine. Le début de l'aubier n'est présent que sur CIV26 (premier cerne d'aubier : 1325) et donne un *terminus post quem* à 1340+ (abattage **vers 1350** ?), sans pouvoir être plus précis.

La confrontation des données dendrochronologiques et des trois inscriptions datantes identifiées sur le bâtiment montre qu'au moins une date d'abattage a été identifiée à chaque fois dans la décennie précédant la date gravée (Fig. 3a) : les dates 1461/62 peuvent ainsi être mises en lien avec la gravure **1471**, la date 1541+ avec la gravure **1546** et la date 1664 avec la gravure **1666**.

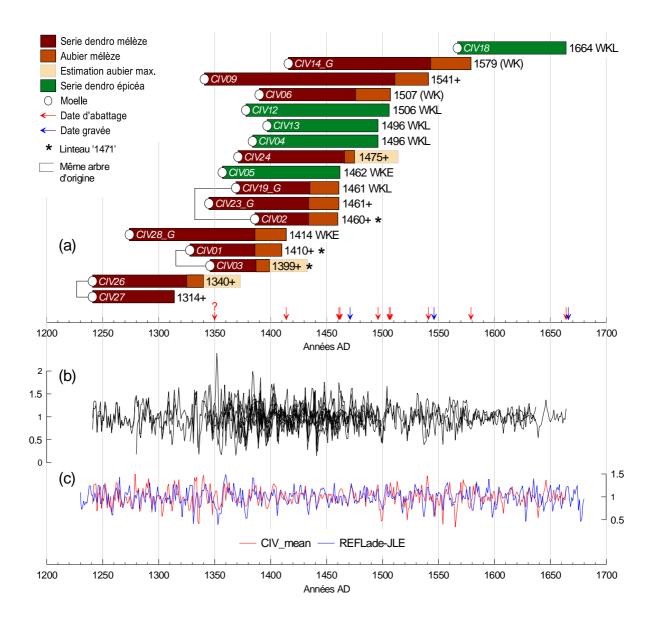
**Fig. 3.** (a) Synthèse des datations dendrochronologiques effectuées sur la ruine de la Civière ; (b) Séries individuelles indicées à l'aide d'une moyenne mobile sur 11 ans ; (c) Moyenne de site CIV en position de synchronisation sur la moyenne des références de mélèze des Alpes du sud.

L'échantillonnage des rondins sciés ayant été quasi-exhaustif il s'est avéré que de nombreux échantillons appartenaient aux mêmes 'arbres d'origine'. Des regroupements par 'arbre' ont donc été faits lorsque l'information 'objet' n'existait plus. Ces groupements sont signalés par le suffixe \_G dans le Tableau 2. Dans le cas où un échantillon en place s'avérait appartenir au même arbre qu'un échantillon du tas de bois le groupement n'a pas été fait pour faciliter l'interprétation. Néanmoins ce lien est indiqué sur la Figure 3a.

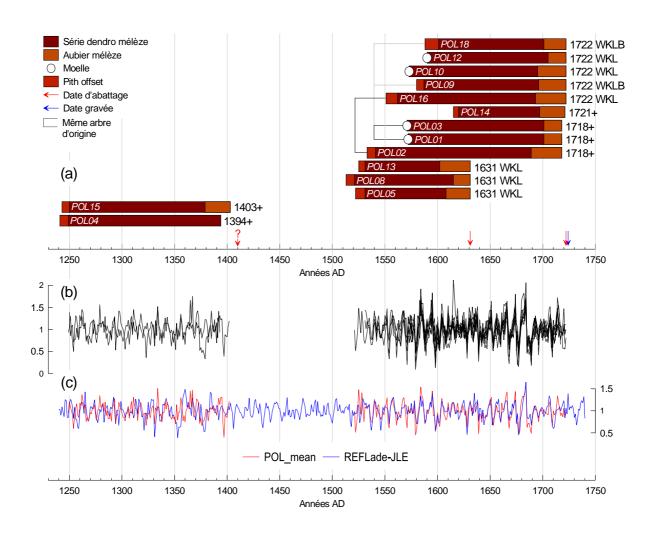
**Fig. 4.** (a) Datations dendrochronologiques effectuées sur la grange de Polset, (b) Séries individuelles indicées à l'aide d'une moyenne mobile sur 11 ans, (c) Moyenne de site POL en position de synchronisation sur la moyenne des références de mélèze des Alpes du sud.

En ce qui concerne les bois de charpente, trois périodes d'abattage distinctes ont été identifiées (Fig. 4). La première n'est pas datée précisément mais a du intervenir au tout début du 15<sup>e</sup> s d'après les échantillons POL04 et POL15. L'aubier n'a pas pu être déterminé sur POL04, alors que 25 cernes d'aubier ont été comptés sur POL15 (premier cerne d'aubier en 1379). La moyenne des cernes d'aubier comptés sur les échantillons de la grange étant relativement faible (25 ± 5 cernes), on peut émettre l'hypothèse que la date d'abattage de POL15 n'est pas très éloignée du *terminus post quem* déterminé à **1403**+.

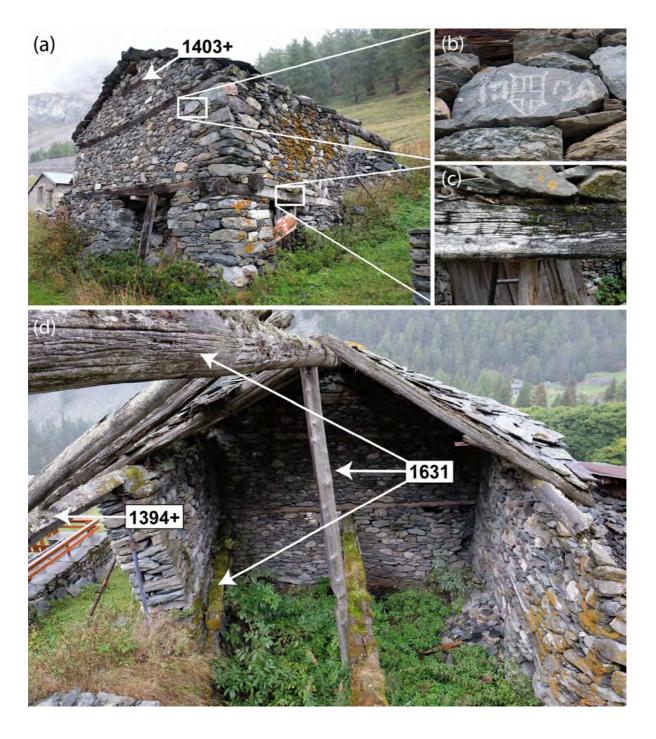
**Fig. 5.** Grange de Polset **(a)** Vue d'ensemble du pignon Ouest et de la façade Sud avec la localisation des inscriptions datantes ; **(b)** inscription '1724' avec le blason de la Savoie ; **(c)** inscription '1724' sur le linteau où a été prélevé l'échantillon POL03 ; **(d)** Vue du bâtiment depuis l'amont, à l'extrémité Est de la panne faîtière. Les datations des pièces de remploi sont indiquées.

Un des aspects notables de ce bâtiment est le chaînage exceptionnel sur trois niveaux dans le pignon Ouest. Le niveau inférieur se prolonge sur trois façades différentes (Fig. 5). Deux inscriptions datantes existent sur ce bâtiment : 17 † 24 gravé en façade ouest sur une pierre de chaînage d'angle, et une date moins lisible, vraisemblablement 17 † 24, gravé sur le chaînage inférieur au dessus de la porte d'accès à la cave, en façade Sud (Fig. 5).

Le remploi d'au moins deux générations de bois est manifeste sur ce bâtiment puisque des pièces de charpente importantes datent du 17<sup>e</sup> s, et que deux pièces datent du 15<sup>e</sup> s (Fig. 5).

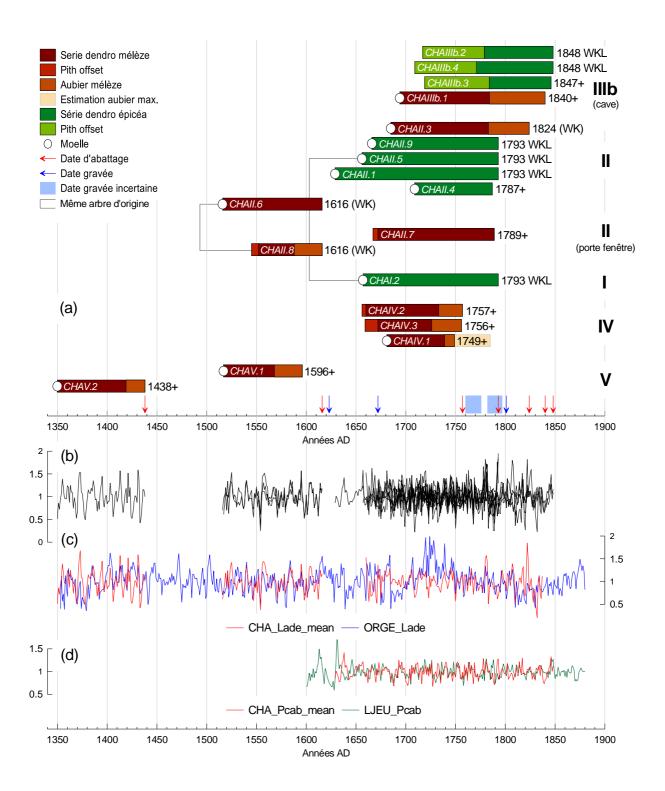
**Fig. 6.** (a) Datations dendrochronologiques effectuées sur l'ensemble du Châtelard. Les datations sont regroupées par bâtiments (chiffres romains à droite); (b) Séries individuelles indicées à l'aide d'une moyenne mobile sur 11 ans; Moyennes de site CHA par essence en position de synchronisation sur les chronologies de référence (c) de l'Orgère (mélèze) et (d) du Bois du Jeu (épicéa).

L'ensemble du Châtelard est extrêmement composite et il n'a pas été possible de relier des dates d'abattage avec des inscriptions datantes de façon claire, comme cela a pu être fait sur d'autres sites (CIV, POL). Malgré tout, les deux pièces du Bâtiment II datées 1616 semblent correspondre à l'inscription retournée 1623 trouvée à proximité (Fig. 6a et Fig. 7d). Ces trois éléments ont ensuite été repris dans la réfection du bâtiment à la fin du 18<sup>e</sup> s (Fig. 6a). Sur le Bâtiment IV, il semble également y avoir un bon accord entre le linteau daté 1756+ et l'inscription gravée qui y figure, 176? – ou éventuellement 1776 (Fig. 6a et Fig. 7e).

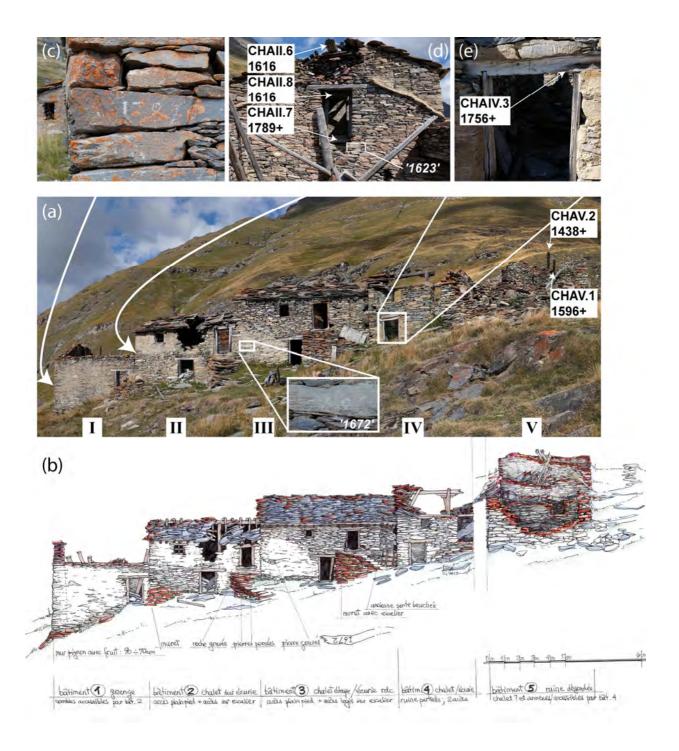
**Fig. 7.** (a) Vue en direction de l'Ouest de l'ensemble du Châtelard avec l'emplacement des différentes inscriptions datantes (cliché: 10/09/15); (b) Façades Est/Sud-Est en épure (relevés et croquis de C. Iancovescu); (c) inscription 1787 (alternatives: 1792, 1797); (d) Vue du pignon Sud du Batiment II avec la porte-fenêtre donnant sur le Batiment I; (e) Linteau gravée de la porte du Batiment IV, l'inscription est 176? (ou éventuellement 1776).

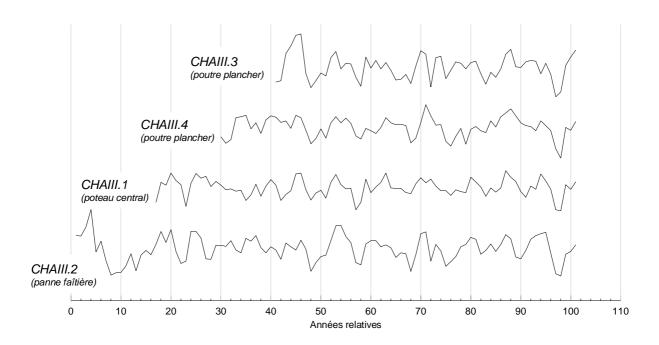
**Fig. 8.** Séries individuelles des échantillons du Bâtiment III en position de synchronisation. Les séries ont été indicées avec une moyenne mobile sur 11 ans

Enfin les bois les plus récents sont ceux de la cave du **Bâtiment III**. La panne du toit est datée de 1840+ (le dernier cerne formé paraît être présent, mais les cernes externes sont très fins, peu lisibles et comportent des cernes absents). Les planches de volige proviennent d'arbres abattus en 1848 (épicéa ; écorce présente). Il s'agit donc au **milieu du 19**<sup>e</sup> s de la dernière phase de construction sur le site du Châtelard. A noter que le Bâtiment III est le mieux préservé de l'ensemble, néanmoins les pièces maîtresses de ce bâtiment n'ont pas pu être datées. Bien que l'essence utilisée ici soit le mélèze et malgré le fait qu'elles soient contemporaines (date d'abattage identique pour la faîtière, le poteau central et deux des pannes supportant le plancher ; dernier cerne formé présent sur tous les échantillons) et

corrèlent parfaitement comme le montre la Figure 8, aucune position satisfaisante n'a encore pu être identifiée.

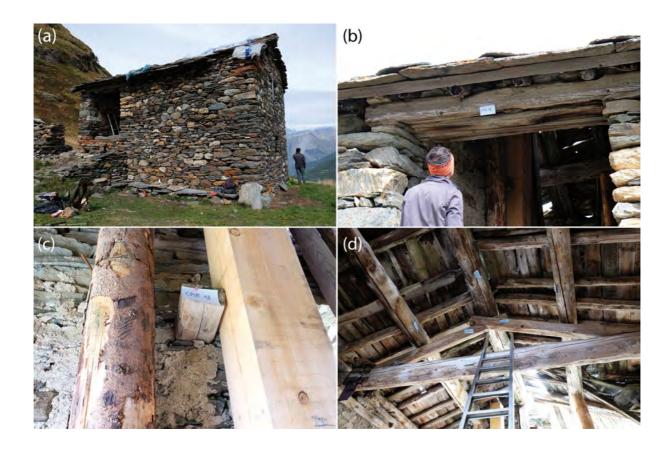
**Fig. 9.** Chalet du Carroley (a) Vue d'ensemble de la façade Sud (b) Linteau de la porte en façade Sud (CAR16, datation : 1721+) ; (c) Pièce maçonnée dans le pignon Ouest intérieur (CAR18, datation : 1632+) ; (d) Ferme et pannes échantillonnées (datation de l'ensemble : 1868). Les deux arbalétriers (CAR10 et 11) proviennent du même arbre.

Deux échantillons sont plus vieux que la majorité, avec des dates d'abattage dans la première moitié du 17<sup>e</sup> s (**1632**+; CAR18) et dans la première moitié du 18<sup>e</sup> s (**1721**+; CAR16). Il s'agit respectivement de la pièce maçonnée dans le pignon Ouest et du linteau de la porte d'entrée en façade Sud (Fig. 9). Ces deux pièces sont sans doute des pièces de remploi sur place.

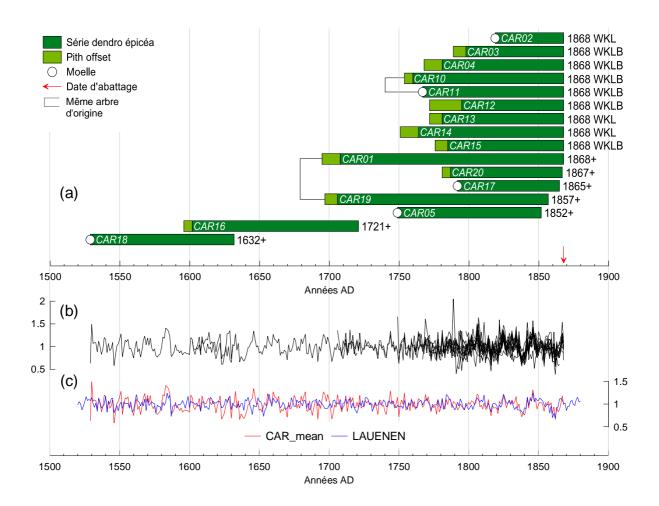
**Fig. 10.** (a) Datations dendrochronologiques effectuées sur le chalet du Carroley ; (b) Séries individuelles indicées à l'aide d'une moyenne mobile sur 11 ans ; (c) Moyenne de site CAR en position de synchronisation sur la chronologie de référence de Lauenen (Suisse, épicéa).

Les échantillons dont le dernier cerne est conservé indiquent un abattage en **1868** (Fig. 10a). De nombreux échantillons de cette période conservent encore l'écorce. Le bois final de ce cerne est quasi-complet à complet, on peut donc en déduire un abattage entre la fin de l'été 1868 et l'hiver suivant.

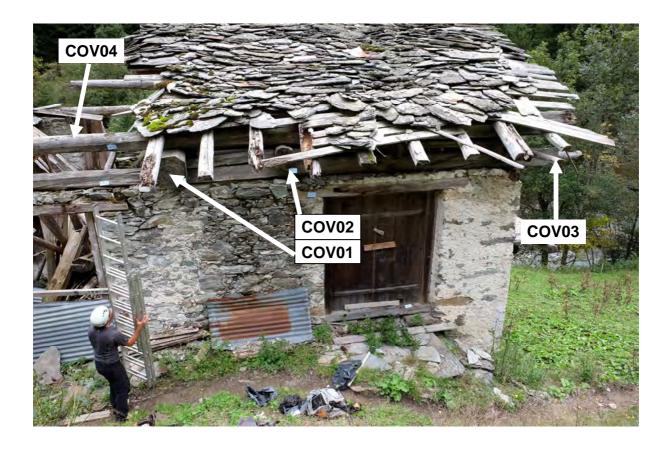
Fig. 11. Localisation des échantillons prélevés en façade Ouest du chalet de Covier.

L'échantillonnage a porté sur 4 pièces de charpente en façade Ouest. Deux sont des entraits (COV01 et COV02) et deux sont des pannes sablières superposées (COV03 et COV04). A chaque fois, des sections entières ont été prélevées à la tronçonneuse. L'emplacement exact des prélèvements est indiqué sur la Figure 11.

Des sondages à la tarière ont également été effectués dans le linteau et le seuil de la porte de cette même façade (étiquettes bleues sur la Fig. 11), mais ceux-ci ont révélé trop peu de cernes pour envisager une datation. D'autres pièces de charpente auraient également pu être

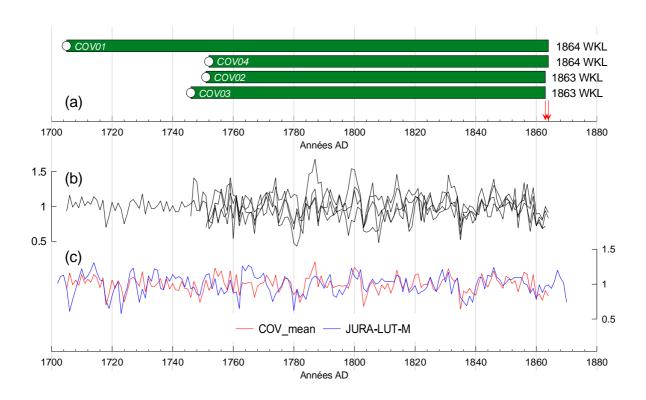
**Fig. 12.** (a) Datations dendrochronologiques effectuées sur le chalet de Covier ; (b) Séries individuelles indicées à l'aide d'une moyenne mobile sur 11 ans ; (c) Moyenne de site COV en position de synchronisation sur la chronologie JURA-LUT-M (Jura suisse, épicéa).

Deux dates d'abattage proches mais distinctes ont été déterminées : à l'été 1863 (seulement quelques cellules de bois final sur ce cerne) pour les échantillons COV02 et COV03, et entre la fin de l'été 1864 et l'hiver 1864/65 (bois final complet) pour les échantillons COV01 et COV04 (Fig. 12a).

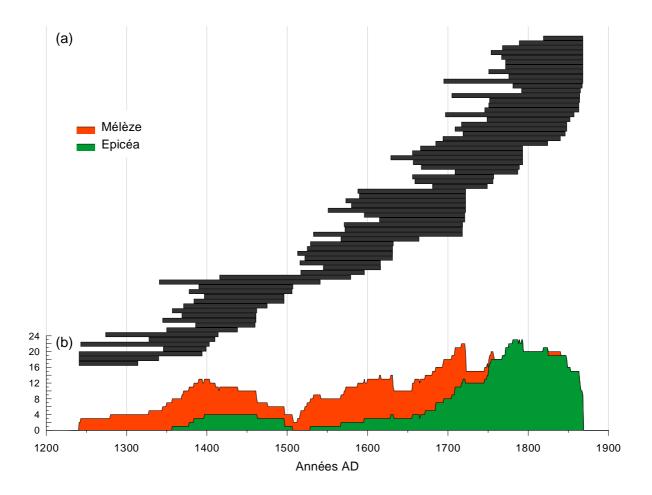
**Fig. 13.** Synthèse des datations dendrochronologiques effectuées dans le cadre de cette étude, **(a)** Séries dendrochronologiques de tous les échantillons datés, triés par dates d'abattage; **(b)** Nombre d'arbres datés par année (prend en compte les regroupements par 'arbre d'origine').
