Christian Lassurance et Jean Le Gall

**Les caves à boissons
du Pardon de Notre Dame de Crénéan
en Ploërdut (Morbihan) :
étude architecturale et archivistique**

études et recherches
d'architecture vernaculaire

n° 15
1995

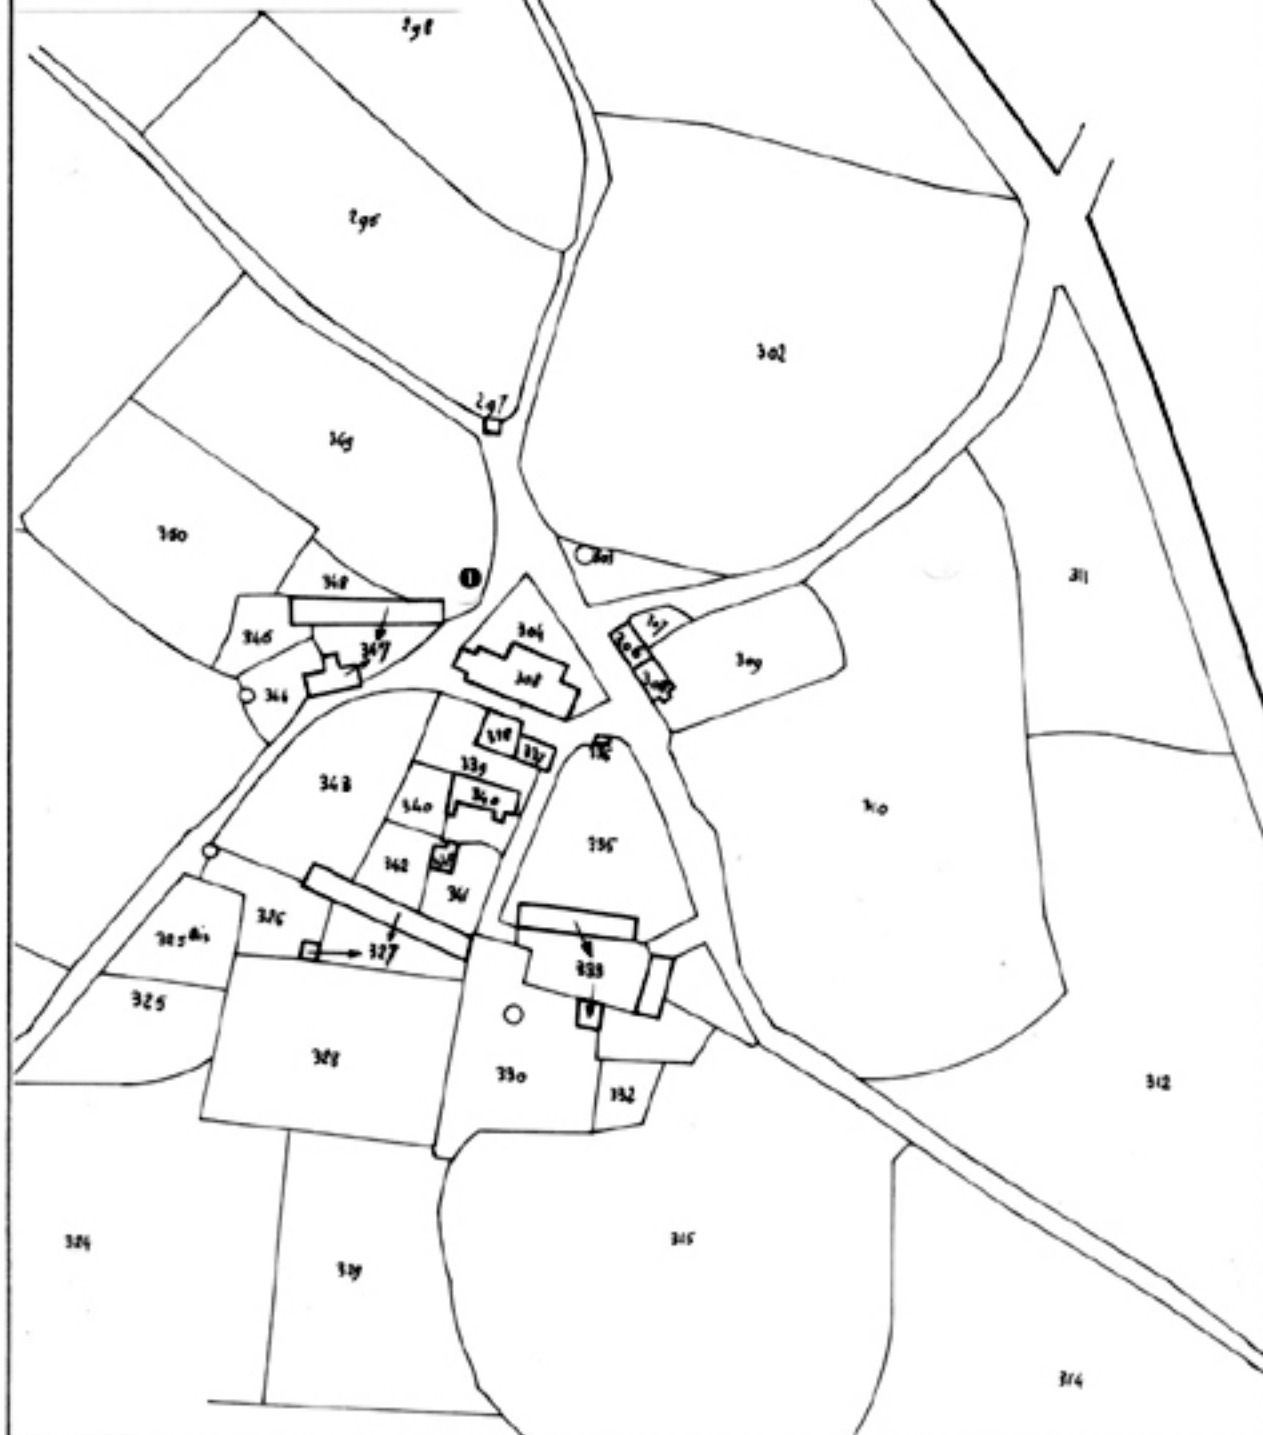
Extrait du plan cadastral de 1842

Section M dite de Crénéan
En quatre feuilles. Deuxième feuille
Rapportée à l'échelle de 1 à 200.
Du No 281 au No 503

Identification des caves :

No 303 = cave No 2

No 336 = cave No 3

No 297 = cave No 4

● = emplacement
de la cave No 1
non encore bâtie

Sur ce plan géométrique ainsi que sur le plan cadastral de 1842 (12), figurent trois des quatre caves : la cave 2 (No 303), la cave 3 (No 336), la cave 4 (No 297). Seule la cave 1 est absente des deux plans. Sur la matrice cadastrale, les caves sont portées comme "*bâtiments caves*".

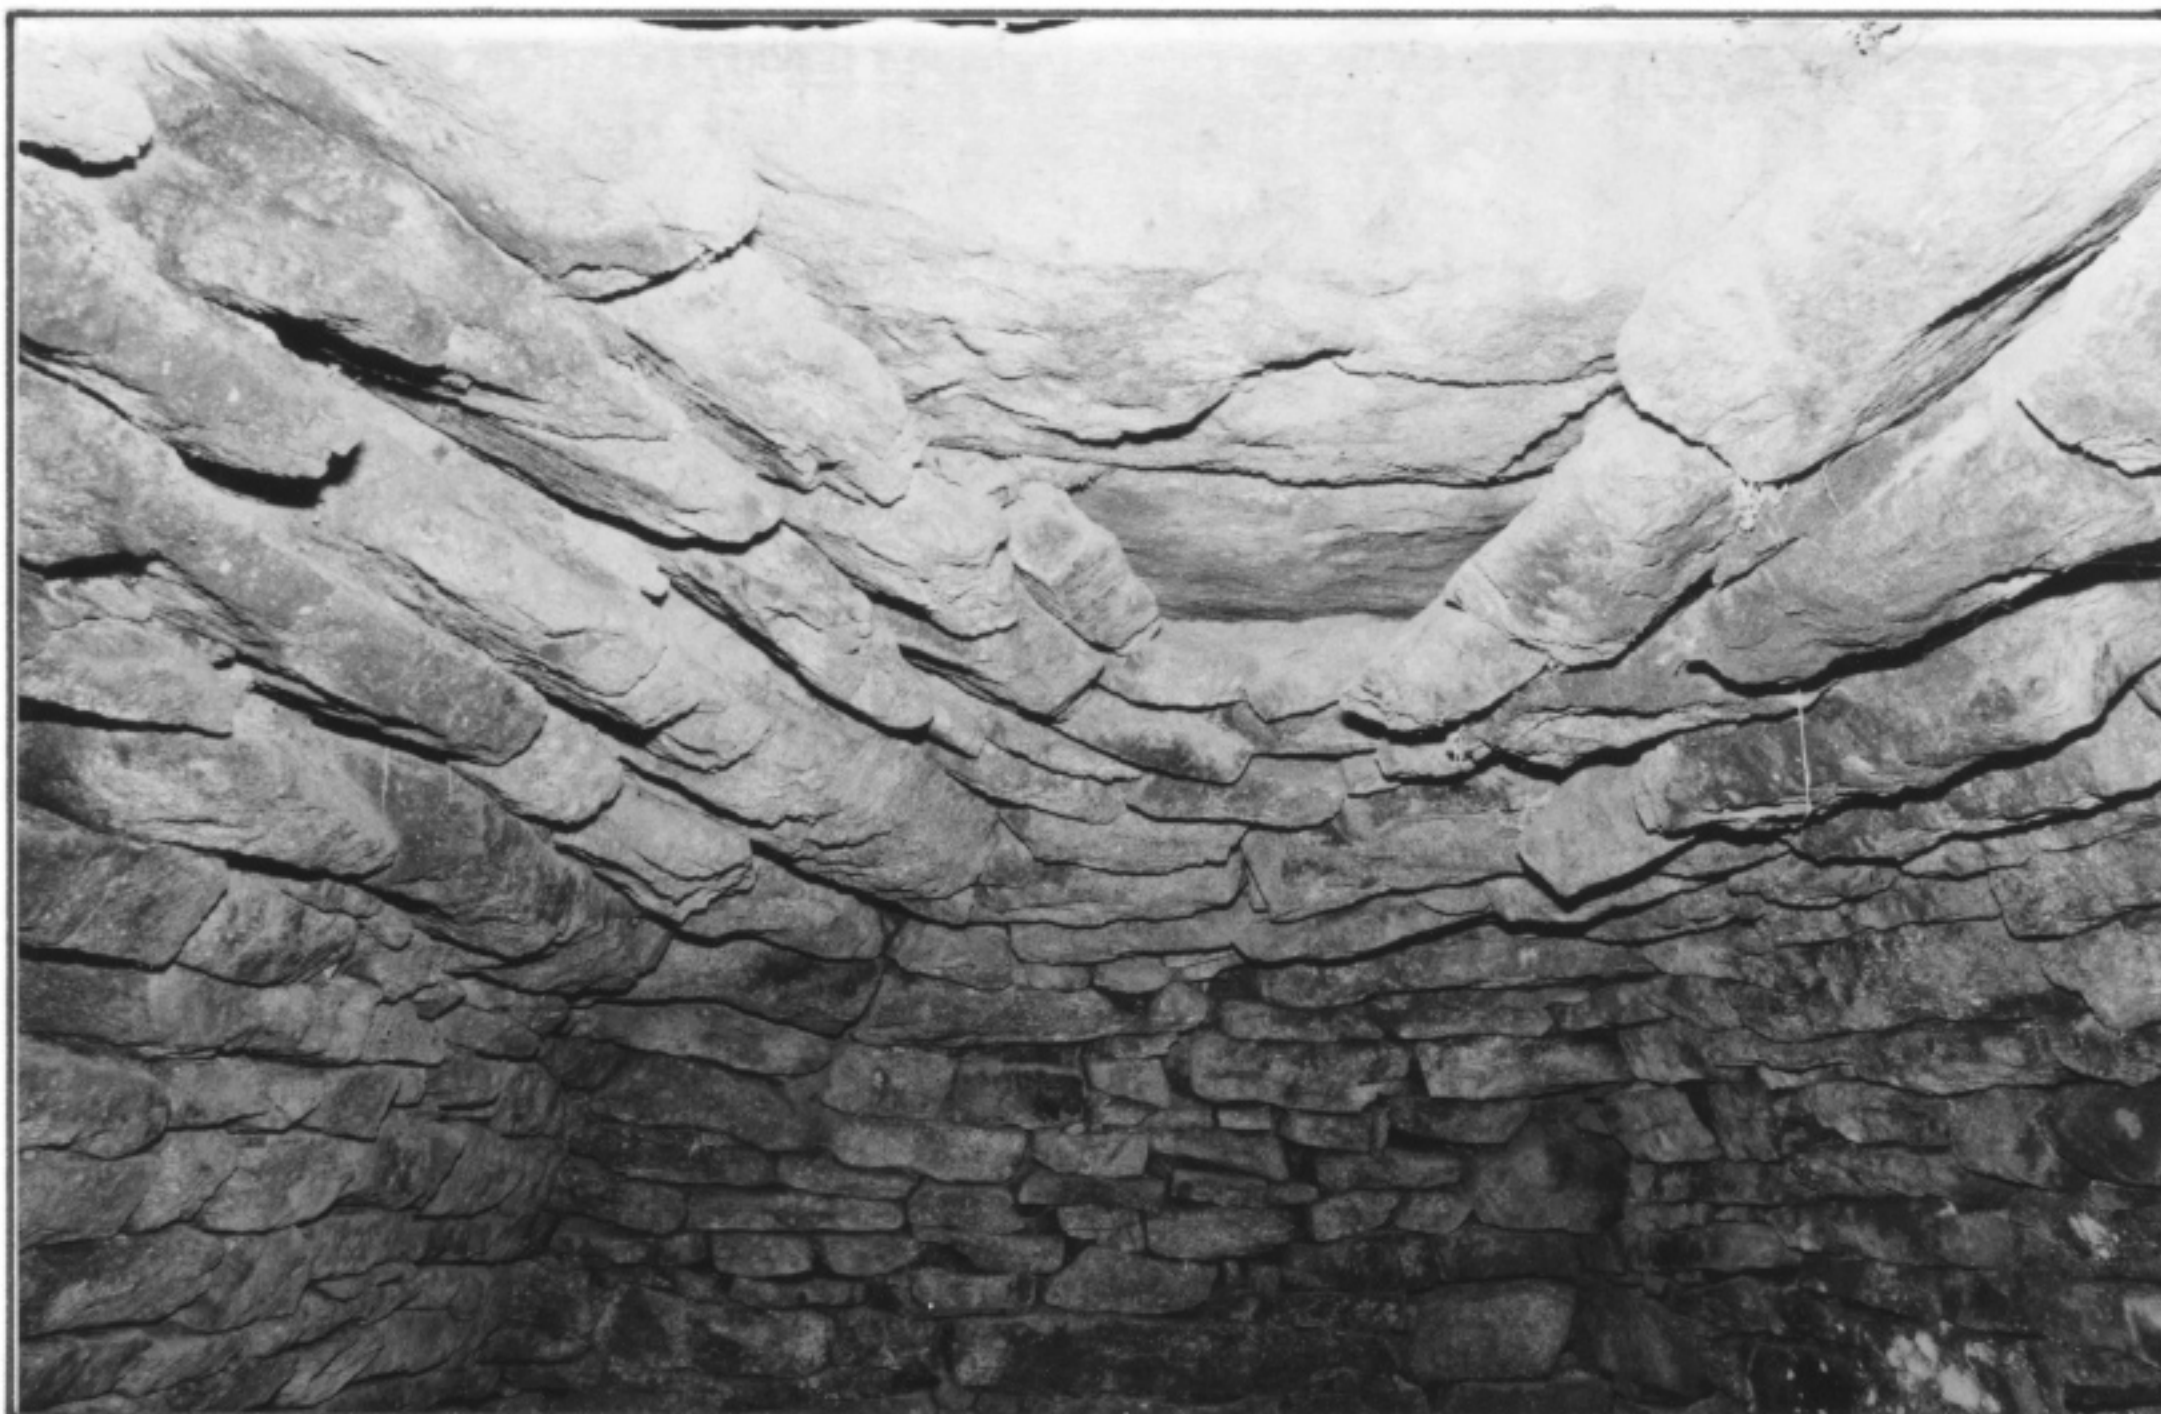
CRÉNÉANAN, Cave No 3

Sous le plafond de grandes dalles jointives, les cinq assises supérieures de la voûte d'encorbellement après leur basculement vers l'intérieur par suite d'un vice de construction (cliché C. Lassure).

- trou d'effondrement en arrière du linteau du bâtiment No 1;
- réfection de l'encadrement de l'entrée du bâtiment No 2;
- écartement des piédroits de l'entrée du bâtiment No 3 et effondrement du linteau,
- basculement des assises de dalles de la voûte vers l'intérieur, en particulier dans le bâtiment No 3.

basculé plus ou moins vers l'intérieur des édifices, pathologie imputable au fait que les pierres ont été placées avec leur longueur non pas dans l'épaisseur de la maçonnerie mais en parement, ce qui leur donne un ancrage insuffisant.

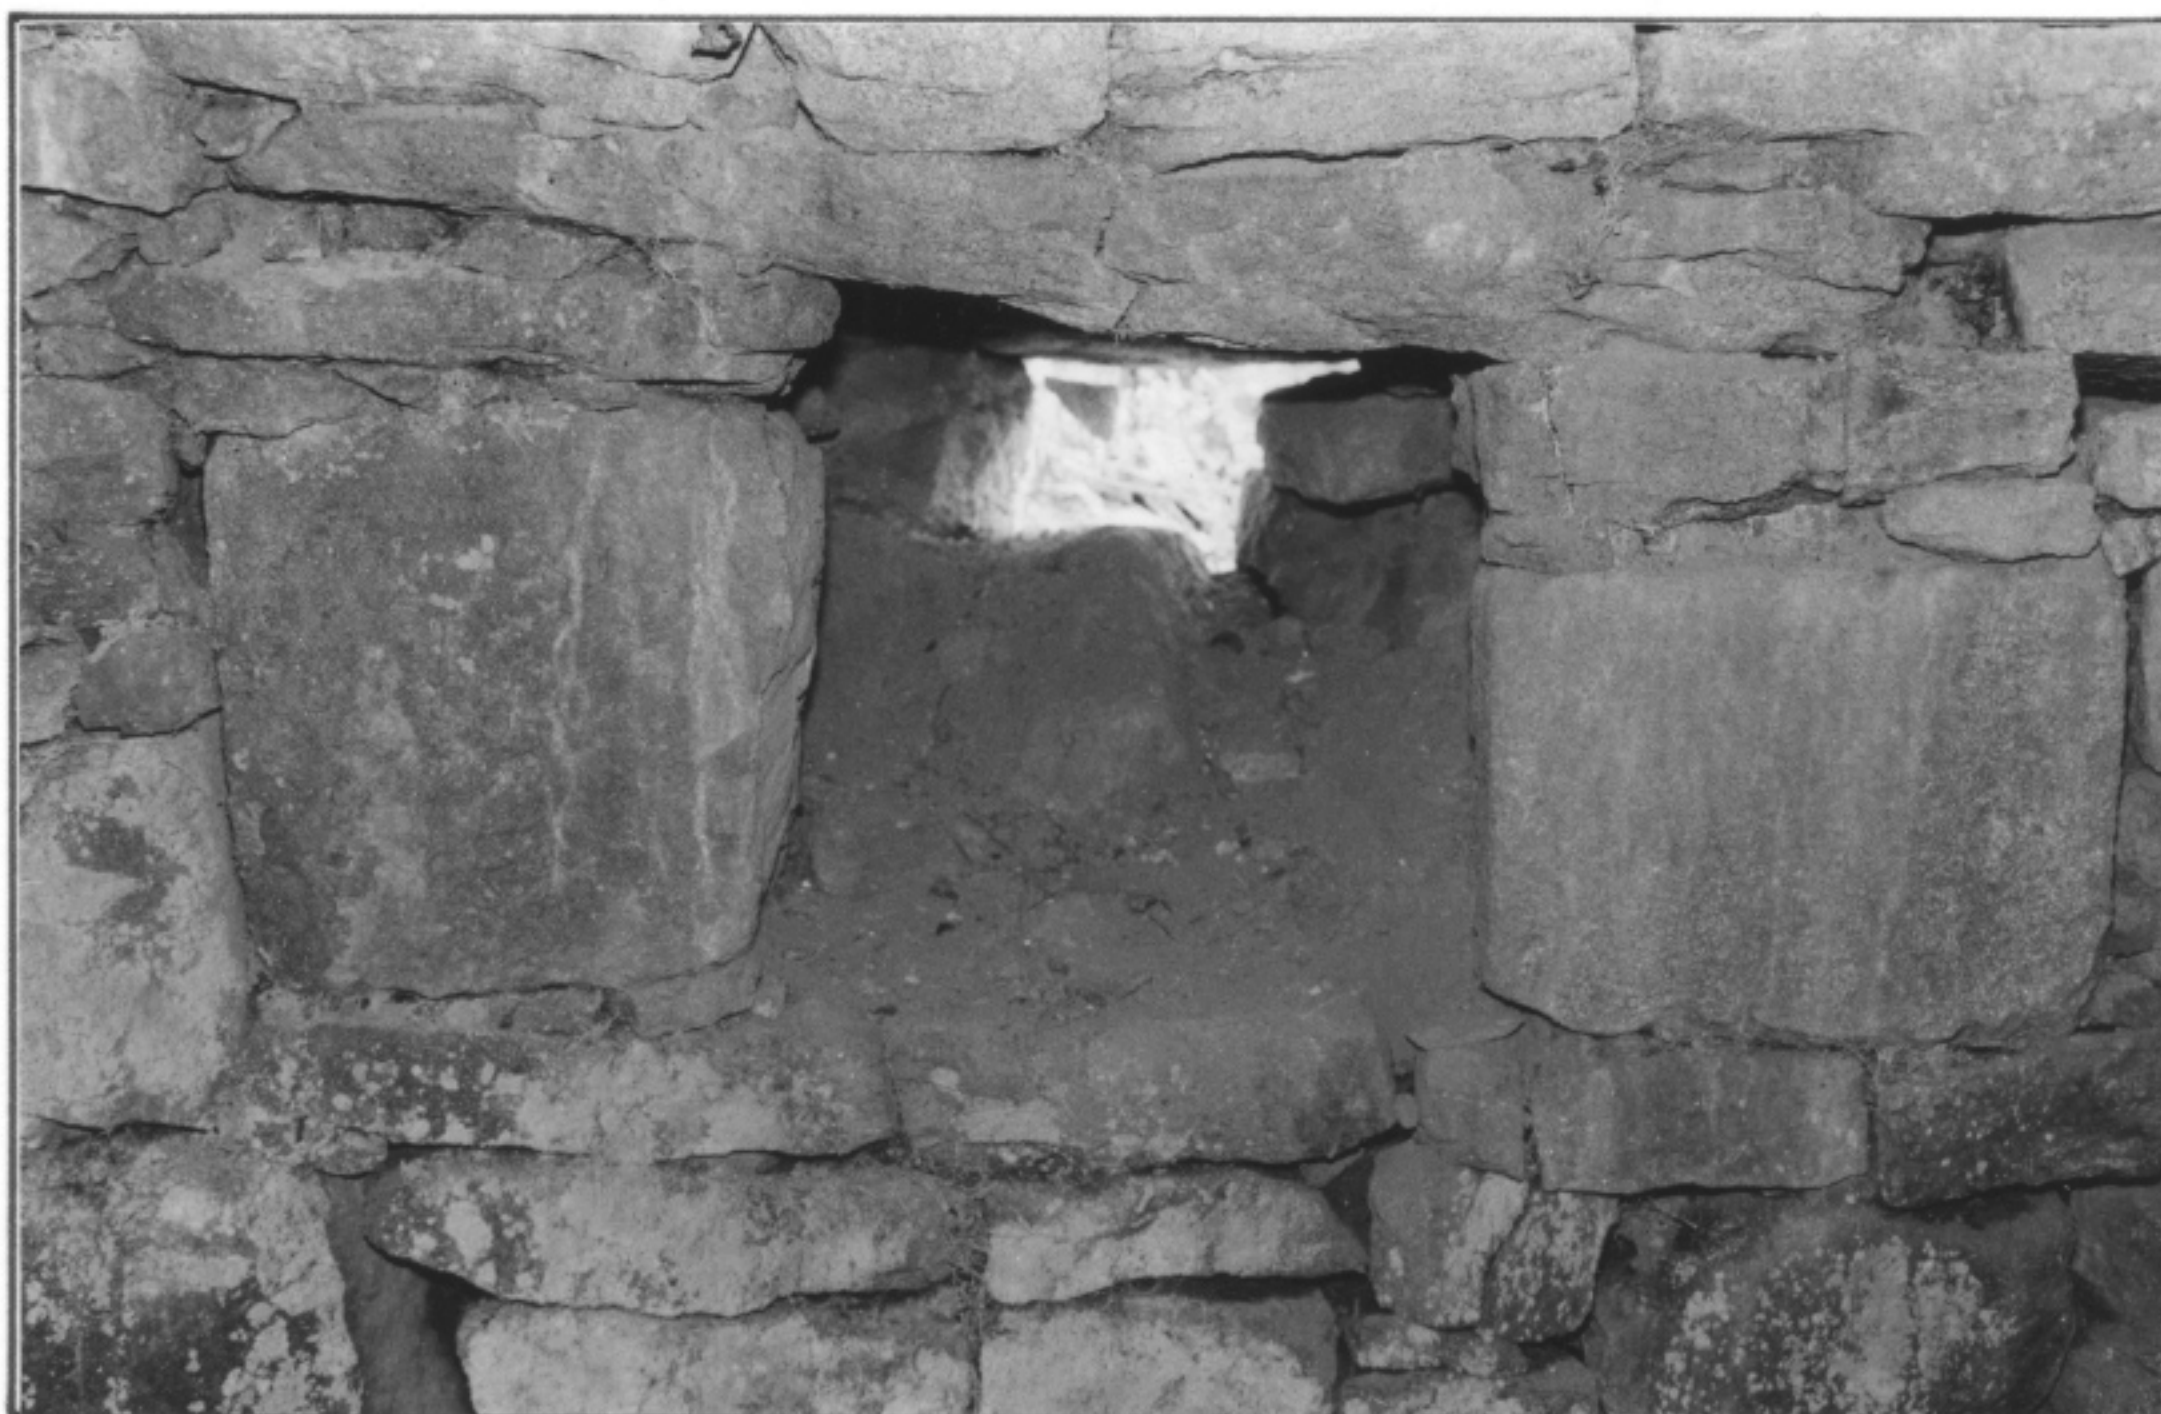
CRÉNÉANAN, Cave No 1

Niche ménagée dans la paroi intérieure gauche à 95 cm du sol et dont le fond a été désobstrué (cliché C. Lassure).

AMÉNAGEMENTS : Le seul aménagement existant est constitué par une niche ménagée dans le mur long de gauche, à 95 cm du sol (embrasure intérieure: larg. : 39 cm, haut. : 37 cm) et dont le fond a été ultérieurement désobstrué pour obtenir un orifice d'aération.

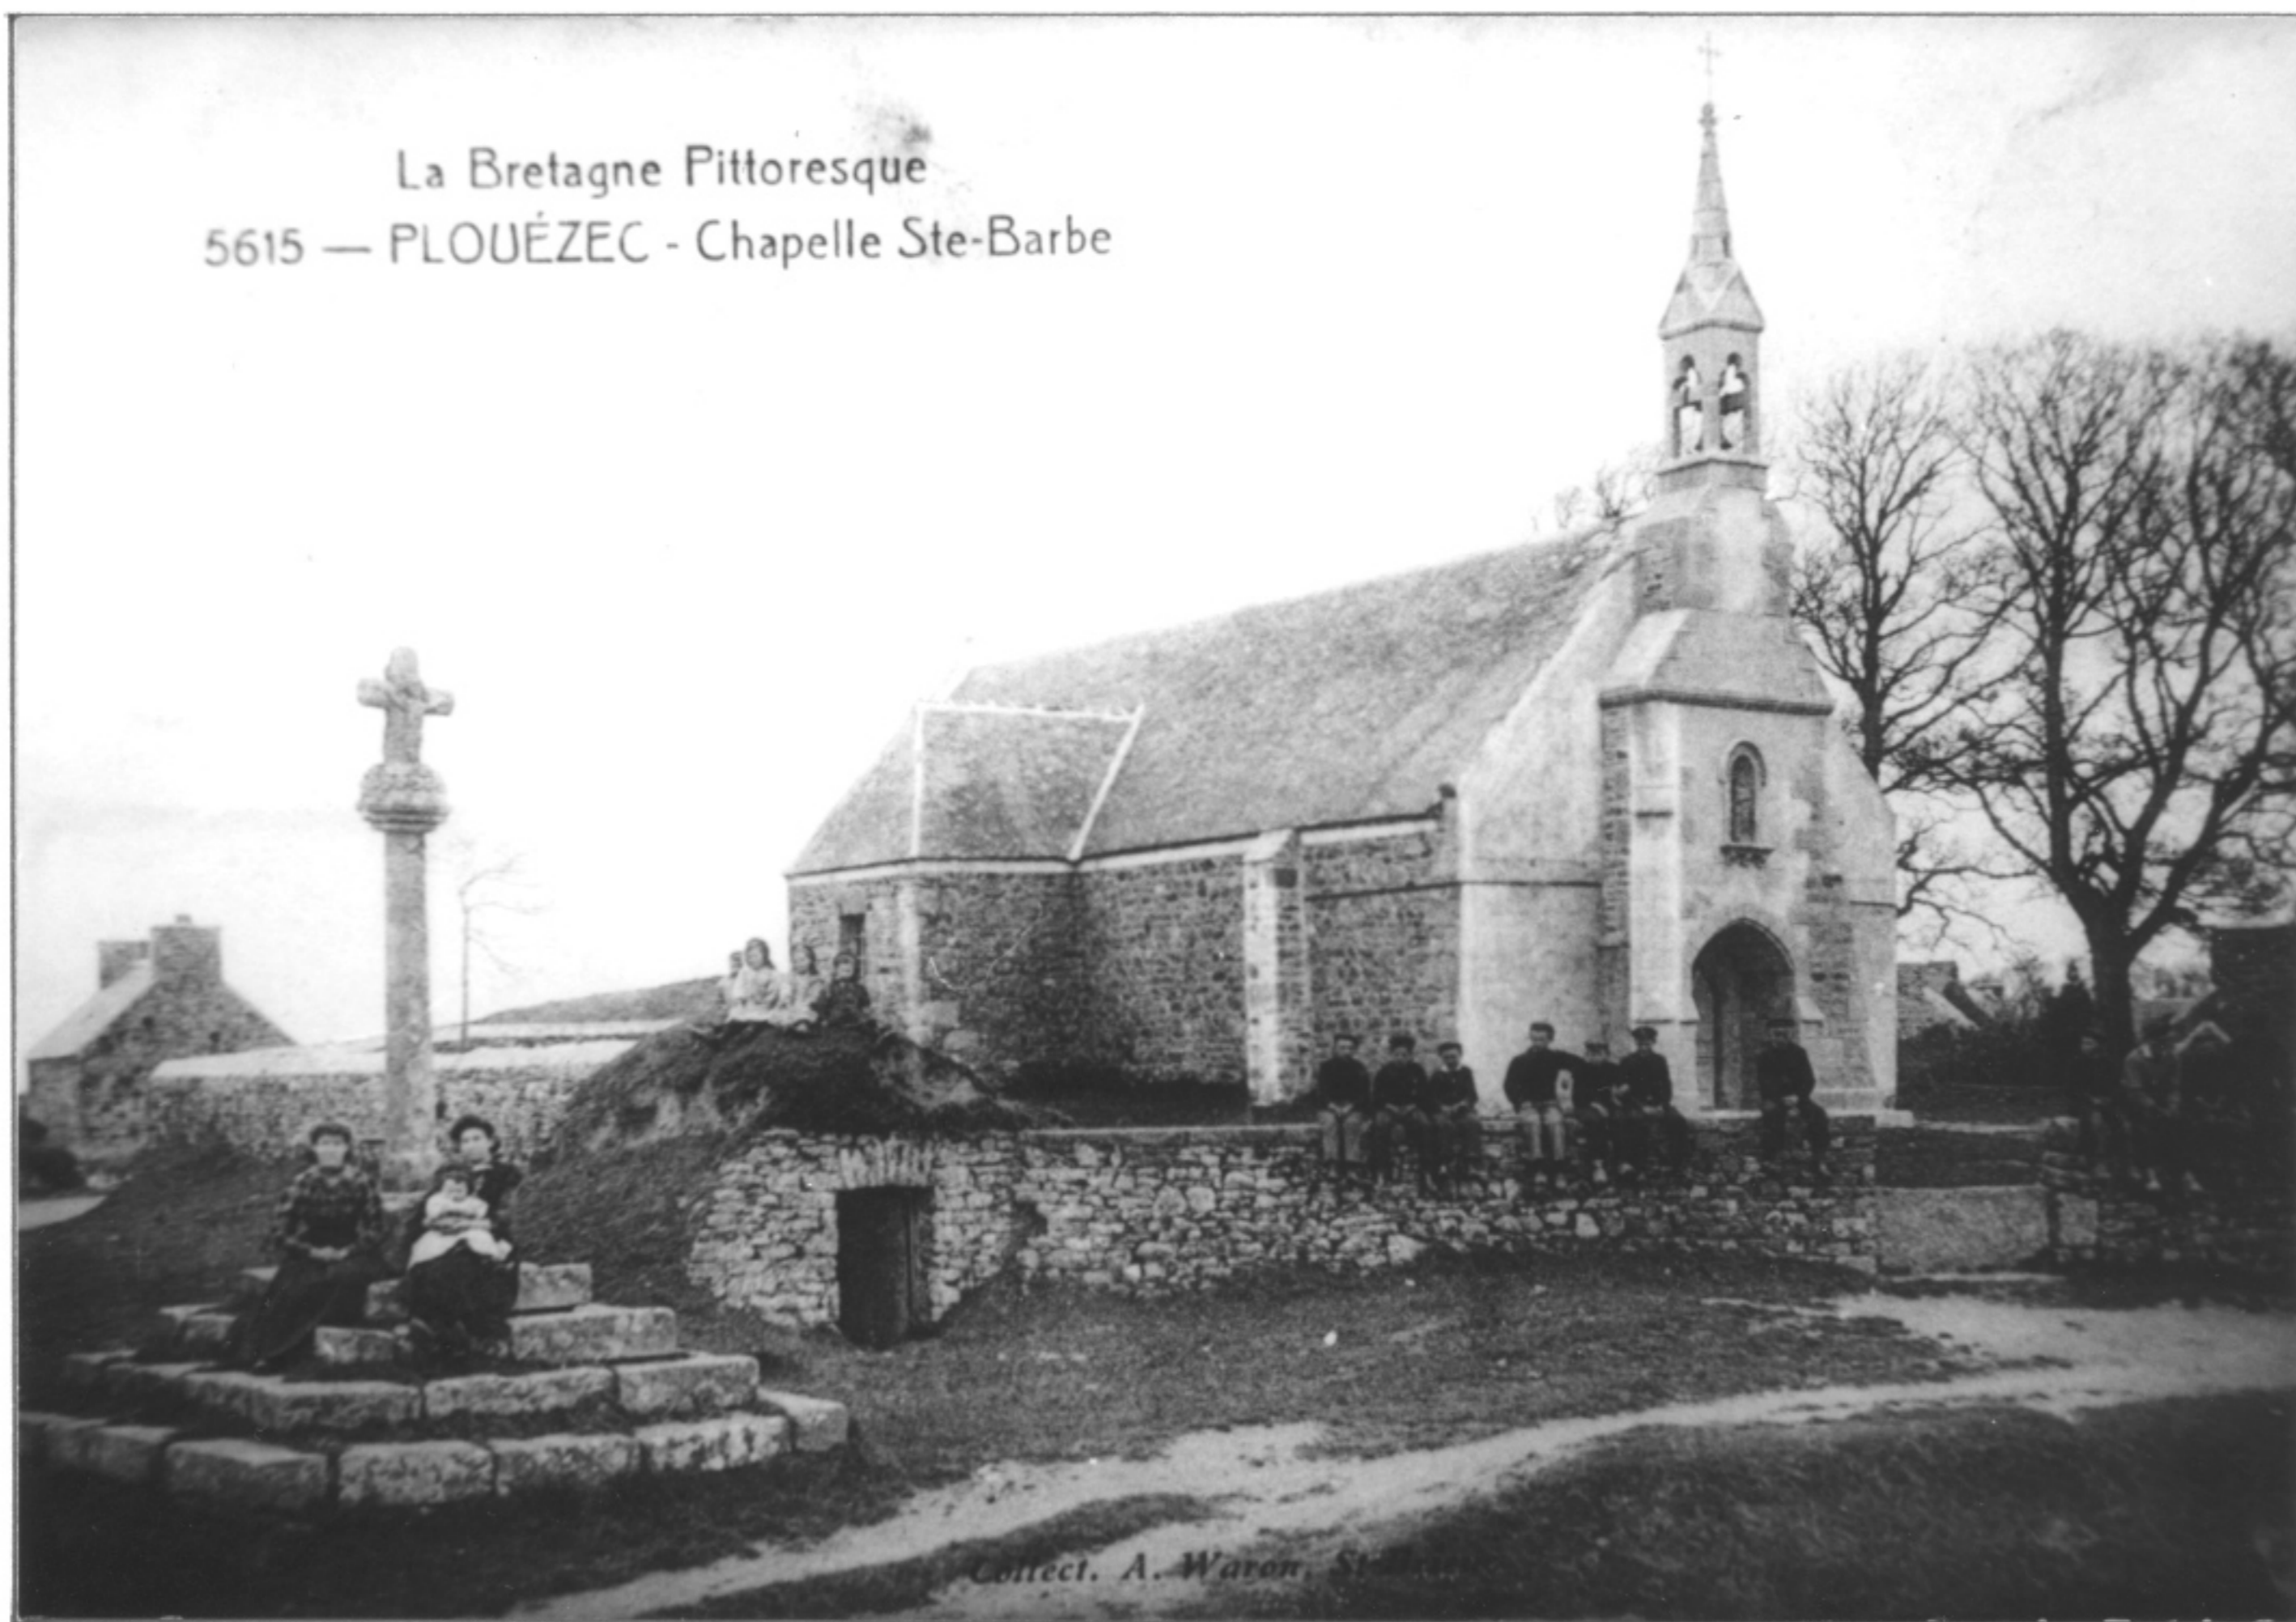
KÉRITY-PAIMPOL (CÔTES D'ARMOR)
Cave de la chapelle Sainte Barbe

Cette carte postale du début du 20e siècle représente la chapelle Sainte Barbe avec son calvaire et sa cave isolée recouverte de terre. Chapelle et cave ont été restaurées par l'Association des Amis de la Chapelle Sainte Barbe. Un petit autel, sur lequel a été placée une statue de la sainte, achetée à l'Evêché de Quimper, a été installé à l'intérieur. La construction de la cave est antérieure à la Révolution puisque l'édifice est mentionné dans l'évaluation par les Révolutionnaires des biens du Clergé à vendre aux enchères publiques. Chapelle, cimetière et cave voûtée furent évalués à 322 livres le 2 fructidor de l'an 2.

Une carte postale du début du 20e siècle représentant la Chapelle Sainte Barbe à Plouézec (ex-Côtes-du-Nord) laisse voir, en contrebas de l'esplanade devant l'édifice religieux, une cave semi-enterrée semblable à celles de Crénénan : façade en moellons, avec entrée axiale dotée d'une porte en bois, dôme de terre engazonné; seule différence visible : le couverture de l'entrée est non pas un linteau mais une platebande de plaquettes. Cette cave existe encore aujourd'hui mais elle a été "chapellisée" par une association qui y a fait placer un petit autel et une statue de sainte Barbe. L'édicule est antérieur à la Révolution française puisqu'il est mentionné dans l'évaluation par les Révolutionnaires des biens du Clergé à vendre aux enchères publiques (17).
